R.G.E. n. 145/2022

PERIZIA DI STIMA Beni in Comune di Montecchio Precalcino (VI)

U.I. Fg. 13 particella 247 subb. 1, 2, 3, 4, 5

**(Complesso Immobiliare Residenziale, con sviluppo su più piani, costituito da più U.I.,
completo di area esclusiva)**

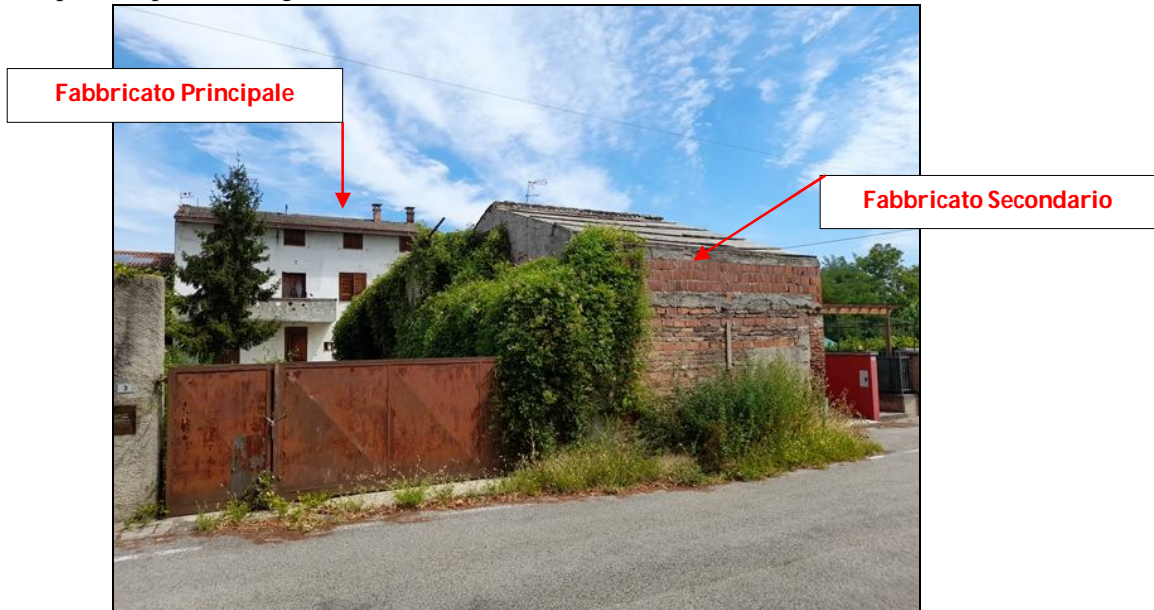
L'accesso al complesso avviene da sud, dalla pubblica strada Via Capo di Sotto, attraverso un cancello carraio/pedonale in metallo con apertura manuale.

Il lotto, di forma regolare, risulta delimitato lungo il perimetro da recinzione e/o dalle murature degli stessi fabbricati presenti presso i luoghi.

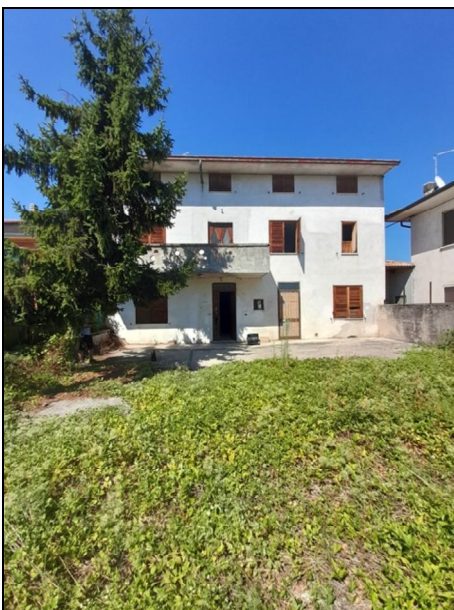
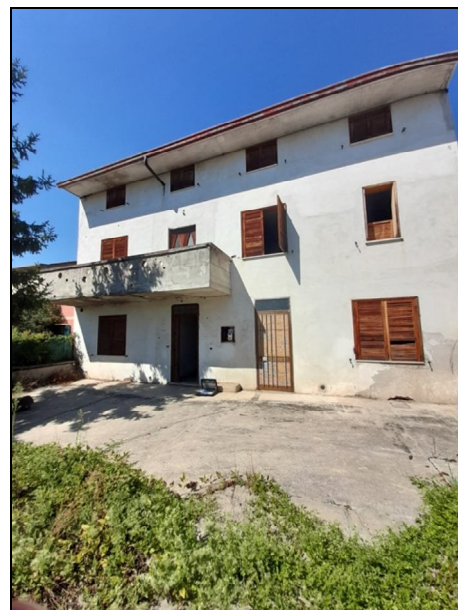
- lo stesso ha muratura mista portante in blocchi di cemento e/o laterizio, in genere intonacata (sul lato est risulta presente una superficie priva di intonaco); cornici in calcestruzzo; solai interpiano in laterocemento, intonacati; coperto a due falde in laterocemento, internamente in parte intonacato, esternamente protetto da manto di copertura realizzato con elementi di laterizio; lattoneria in lamiera; soletta del balcone, completo di parapetto, presente sul lato sud, in calcestruzzo; portoncini esterni di tipo misto legno/vetro o alluminio/vetro; forometria esterna protetta, non in tutti i casi, da persiane in legno; soglie e davanzali in marmo;

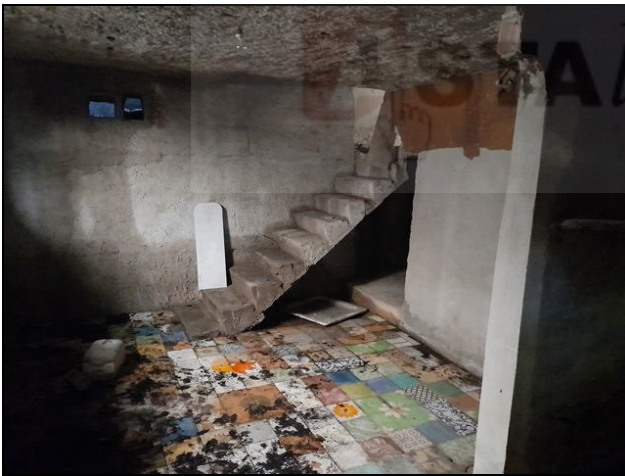
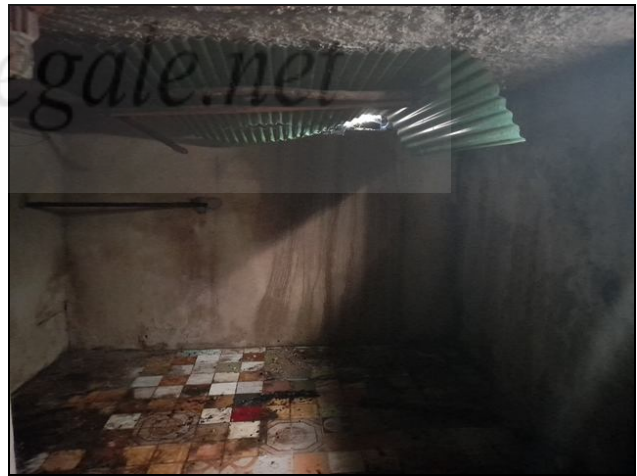
il piano terra ha:

pavimento in ceramica in alcuni locali, per altri risulta visibile il sottofondo in calcestruzzo; le pareti perimetrali risultano in genere intonacate; la rampa scala di collegamento con il piano primo è in calcestruzzo ed è priva di rivestimenti; l'altezza del piano risulta diversa a seconda se il locale è dotato, o meno, della pavimentazione, comunque in tutti i casi, tranne il locale a nord est (con altezza, questo, attuale di circa mt. 2,76/2,56) non inferiore a mt. 2,80; una superficie netta complessiva di circa mq. 162,20; una superficie lorda complessiva di circa mq. 194,10; completa il piano terra una superficie esterna sul lato nord, individuata come portico all'interno nella documentazione recuperata, a seguito di puntuale accesso agli atti, presso il Comune di Montecchio Precalcino, portico delimitato su tre lati da murature di fabbricati, sul quarto lato da recinzione; privo di copertura perché crollata; risulta presente nell'area vegetazione spontanea; di superficie netta di circa mq.

37,90; di superficie lorda di circa mq. 42,40; il piano risulta privo di porte interne e la forometria esterna risulta priva di serramenti;

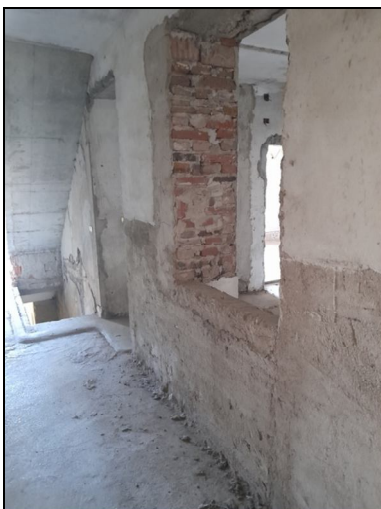
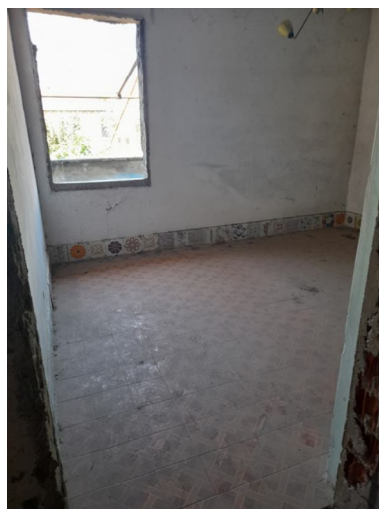
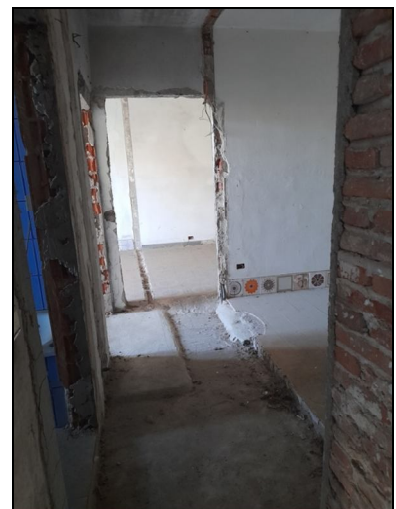
il piano primo ha:

pavimento in ceramica in alcuni locali, per altri risulta visibile il sottofondo in calcestruzzo; le pareti risultano in genere intonacate; la rampa scala di collegamento con il piano secondo è in calcestruzzo ed è priva di rivestimenti; il perimetro dell'esistente bagno risulta rivestito in ceramica e dotato di vasca, lavabo, bidet, water, doccia; l'altezza del piano risulta diversa a seconda se il locale è dotato, o meno, della pavimentazione, comunque con altezza circa di mt. 2,70; una superficie netta complessiva di circa mq. 131,10; una superficie lorda complessiva di circa mq. 158,00; completa il piano primo un balcone sul lato sud della superficie netta di circa mq. 9,60, lorda di circa mq. 10,60; una superficie esterna sul lato nord, individuata come terrazza coperta all'interno nella documentazione recuperata, a seguito di puntuale accesso agli atti, presso il Comune di Montecchio Precalcino, terrazza coperta delimitata su due lati da murature di fabbricati, su due lati da parapetto intonacato; priva di copertura perché rimossa; di superficie netta di circa mq. 31,40; di superficie lorda di circa mq. 36,00; il piano risulta privo di porte interne e la forometria esterna risulta priva di serramenti;

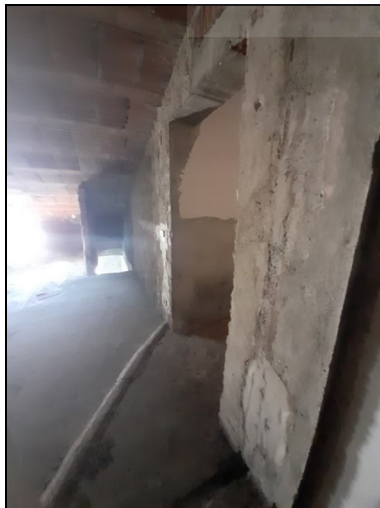
il piano secondo ha:

superfici di calpestio in genere prive di rivestimenti (risulta visibile il sottofondo in calcestruzzo) tranne alcuni locali con pavimenti in ceramica; il locale bagno risulta dotato di pavimento e rivestimento in ceramica, lavabo, water e bidet; le superfici verticali risultano in parte intonacate, in parte prive di intonaci, così come il solaio in andamento; verso nord la parte di piano con altezza inferiore; una superficie netta, escludendo la parte verso nord con altezza inferiore a mt. 1,70, complessiva di circa mq. 96,90; una superficie lorda, escludendo la parte verso nord con altezza inferiore a mt. 1,70, complessiva di circa mq. 111,50; il piano risulta privo di porte interne e la forometria esterna risulta priva di serramenti;

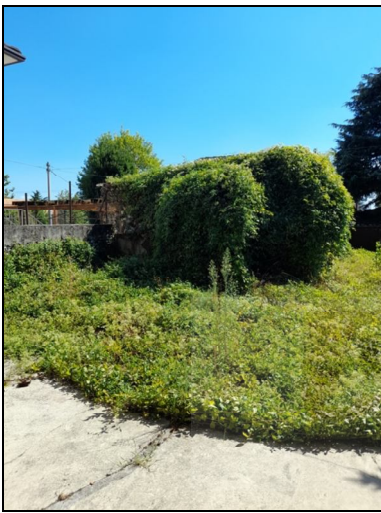
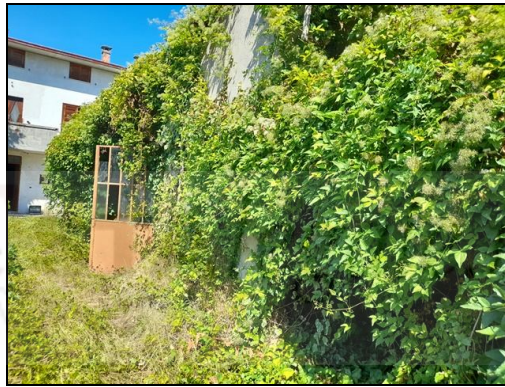
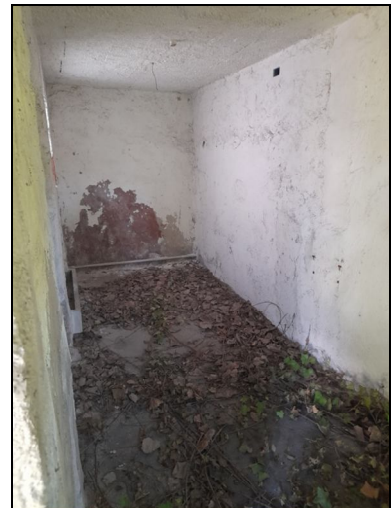
il fabbricato secondario:

a seguito delle difficoltà sostenute durante il sopralluogo, in particolare veniva riscontrata la presenza di una notevole quantità di vegetazione spontanea e la presenza di parti crollate, di seguito, per lo stesso, poche informazioni sommarie, quali:

risultano visibili porzioni di muratura esterna intonacata; il tetto è a falde; alcune pareti interne sono intonacate; alcuni soffitti sono tinteggiati; altre pareti e altri soffitti, in entrambi i casi realizzati in laterizio, non sono intonacate/i; sono presenti alcuni muri in sacco privi di intonaco; sono presenti superfici di calpestio in alcuni casi prive di sottofondi/pavimenti in altro caso con pavimento demolito; risulta visibile un portone realizzato in materiale misto ferro/vetro.

NOTA: non vengono indicate altre caratteristiche perché le stesse, si ribadisce, non risultano visibili visto lo stato dei luoghi;
