**TRIBUNALE DI VICENZA**  
**SEZIONE ESECUZIONI IMMOBILIARI**

**PROCEDURA N. 254/2024 RGE**

**ELABORATO PERITALE**

Identificazione beni: **Beni in Valli del Pasubio (VI), Via Penzi, 8A**

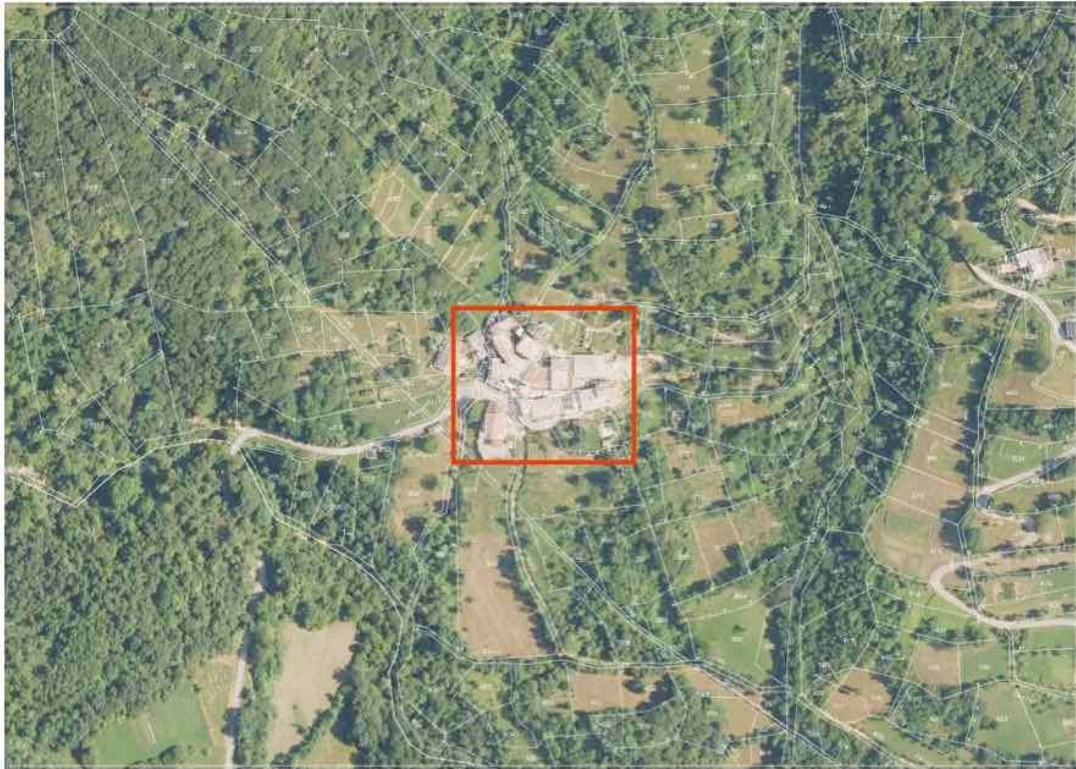
Figura 1. Sovrapposizione ortofoto con mappa catastale.

Il sottoscritto ha eseguito la sovrapposizione tra la mappa catastale e la foto satellitare; premesso che trattasi di una sovrapposizione non del tutto corretta in quanto le "due fonti" sono diverse (la mappa catastale deriva da una precisa misurazione strumentale della terra mentre l'altra è una foto satellitare), dalla sovrapposizione si evince che la sagoma dell'intero fabbricato e del lotto catastale corrispondono con un buon grado di approssimazione all'ortofoto (vedasi allegato n. 4 alla presente).

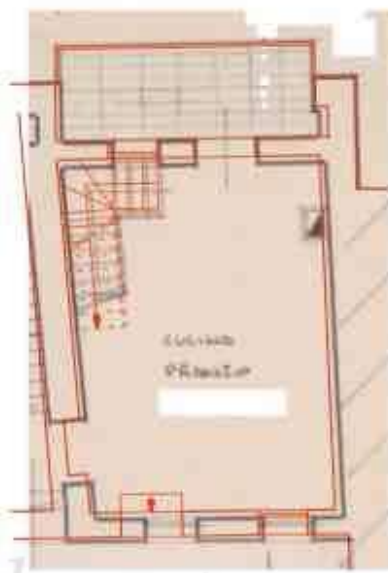
Figura 9. Comparazione stato attuale – stato rilevato.

PIANTA PIANO INTERRATO  
Scala 1:100

PIANTA PIANO TERRA  
Scala 1:100

PIANTA PIANO PRIMO  
Scala 1:100
