TRIBUNALE ORDINARIO DI VICENZA

Tribunale di Vicenza RG 775 2022

RELAZIONE TECNICA D'UFFICIO

Tecnico incaricato Ing. Ludovica Guerrato Trissino

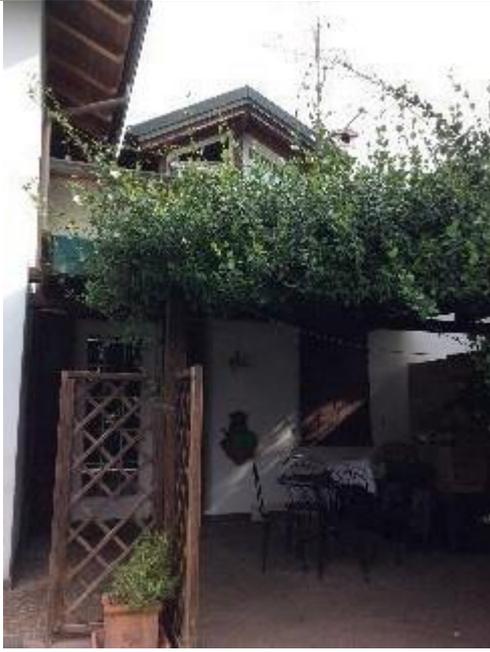
Foto 1:
tettoia esterna lato sud

- La realizzazione della tettoia al piano terra non è assentibile all'attualità in quanto è costruita a confine, non è stata reperita agli atti l'accettazione del confinante, e non rispetta quanto previsto all'art 37 comma 2 del Regolamento edilizio sulle costruzioni accessorie.

La demolizione è quantificata a corpo in

€ 600,00

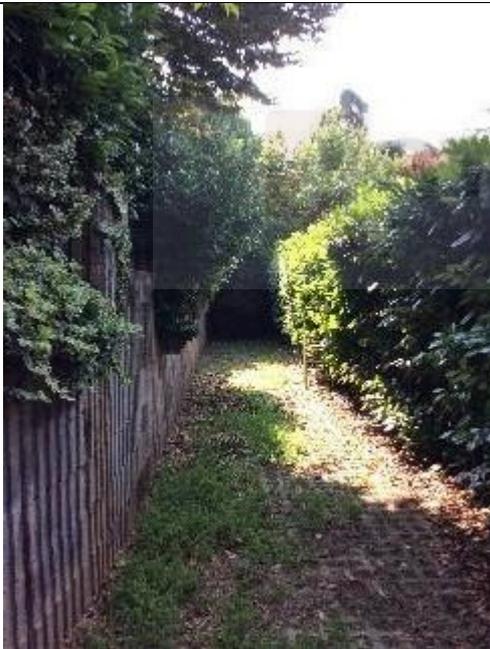
Il terreno del mappale 663 è in pendenza: nella corte esterna è stato realizzato un terrazzamento, sostenuto da un "muro" di sostegno per poter creare superficie piana nel lato sud dell'immobile.

Foto 3: Vista dall'esterno
Muro di sostegno del terrazzamento

- La realizzazione del terrazzamento non è sanabile in quanto il muro di contenimento, se considerato come costruzione, è stato realizzato a circa 3 m dal confine e le NTO per le zone B prevedono che le costruzioni siano a 5 m dal confine e a 10 m dai fabbricati.

E' prevista dunque la rimessa in pristino dei luoghi, come da stato assentito (terreno in pendenza riportato nella tavola delle recinzioni).

- Fornitura e stesa di terra rifinita a mano	Voce E.03.07 €/mc 36,74
90 mc x €/mc 36,74	€ 3.306,60
	Arrotondati in € 3.300,00

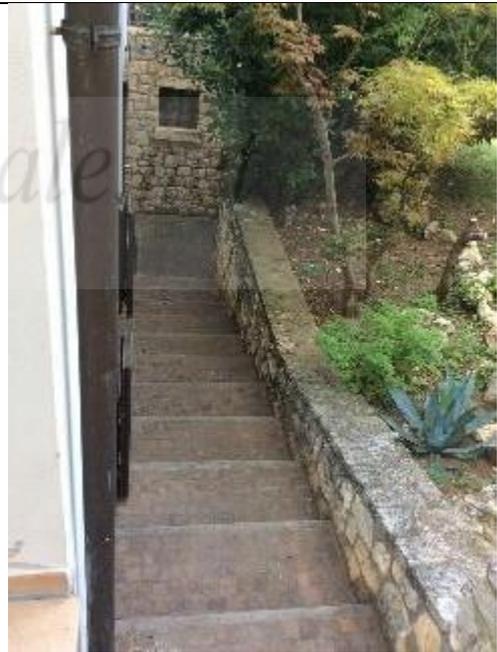
Si rileva che nel muro di contenimento della scala esterna che conduce al piano interrato è posta una finestra (vedi foto 8): dalle planimetrie non risulta un locale in corrispondenza e durante i sopralluoghi il CTU non è stato condotto in alcun vano corrispondente con la finestra.

Foto 8: scala esterna per accedere al piano interrato
con finestra sul muro di contenimento
