TRIBUNALE DI VICENZA
SEZIONE ESECUZIONI IMMOBILIARI
PROCEDURA N. 268/2024 RGE
ELABORATO PERITALE

Lotto 1 di 1

Identificazione beni: Beni in Vicenza (VI), Via Antonio Magrini, 13

Dati Catastali: C.F., foglio 9, m.n. **427 sub. 3 (A/3)**;

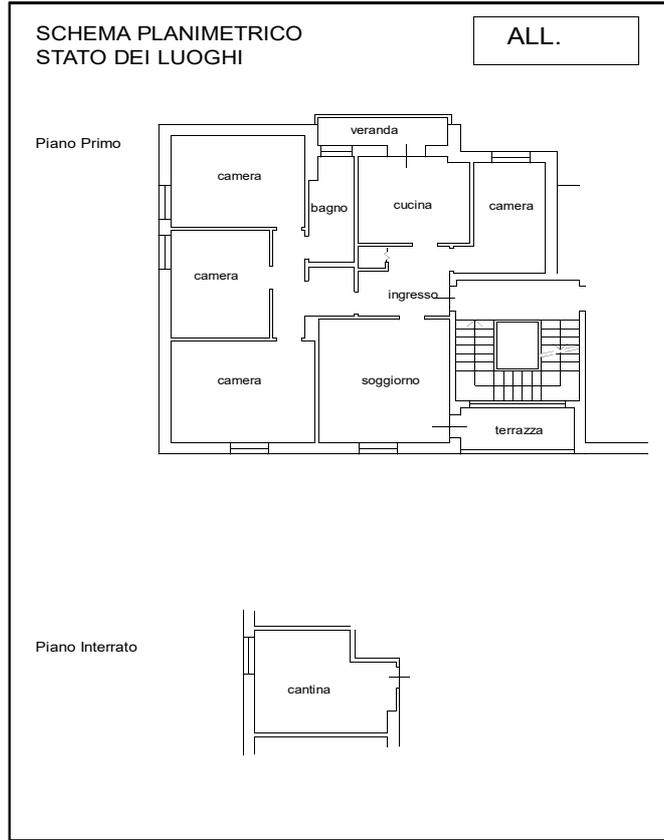
Figura 3. Rappresentazione planimetrica dello stato dei luoghi.

Si precisa che la rappresentazione dello stato dei luoghi è puramente indicativa e di massima - il mobilio e gli oggetti presenti durante il sopralluogo non hanno consentito una misurazione dei luoghi più precisa e completa.

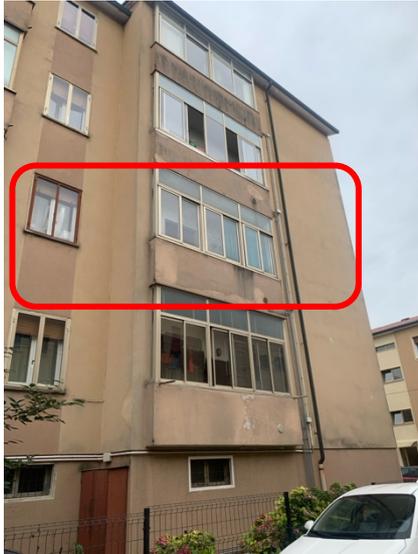
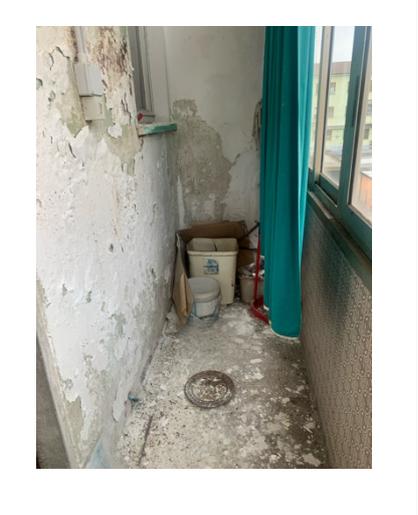
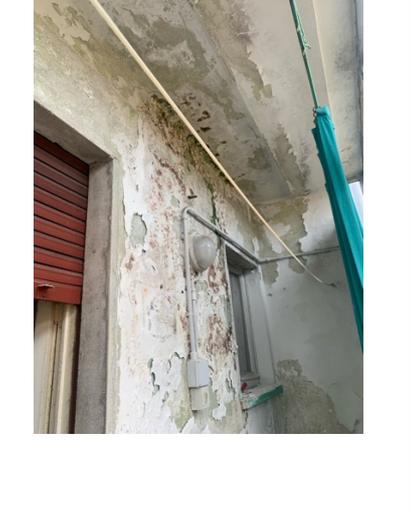
L'unità immobiliare appare in uno stato carente a causa della presenza di infiltrazioni dal soffitto in più punti, in particolare nel bagno, in cucina e nella veranda, con finiture come da foto allegate. Il portoncino d'ingresso è blindato.

<p>Complesso condominiale visto da Via A. Magrini</p>	<p>Terrazzo appartamento piano primo</p>	<p>Veranda</p>

<p>Veranda</p>	<p>Particolare veranda</p>	<p>Stanza</p>

Si rileva uno stato di manutenzione carente/scarso a causa della presenza di esiti di importanti infiltrazioni soprattutto nel bagno, in cucina e in veranda, influenti negativamente sulle condizioni igienico-sanitarie dell'abitazione.

Si sottolinea che non è possibile verificare se le infiltrazioni stesse siano attive o meno, in quanto l'appartamento è disabitato da alcuni anni, secondo quanto riferito da un condomino.

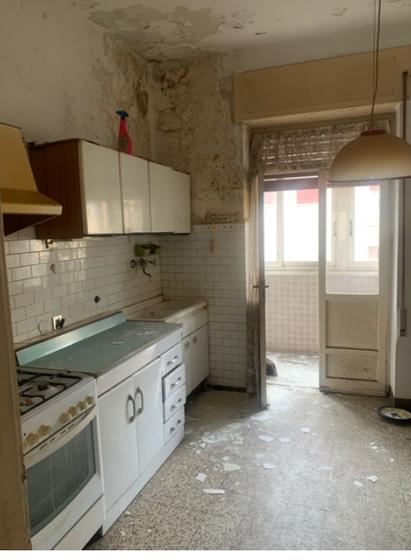
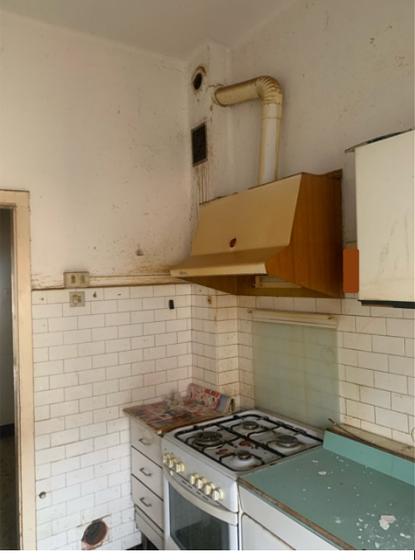
<p>Terrazzo</p>	<p>Cucina</p>	<p>Cucina</p>

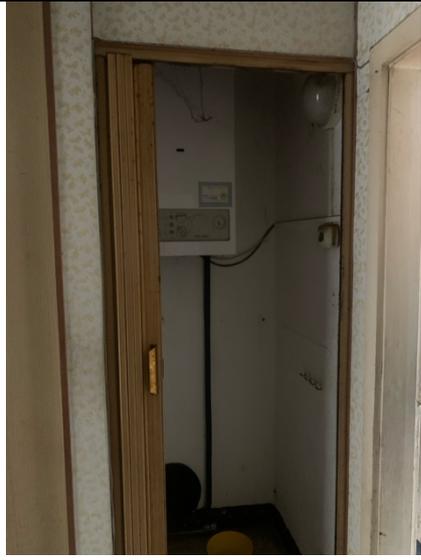
Nello sgabuzzino ricavato in ingresso è presente una caldaia, di tipo standard, alimentata a gas naturale, installata nel 1996, ma non si è a conoscenza dello stato d'esercizio della stessa. (v. APE all.1)

<p>Caldaia (sgabuzzino ingresso)</p>	<p>Zona notte</p>	<p>Camera</p>

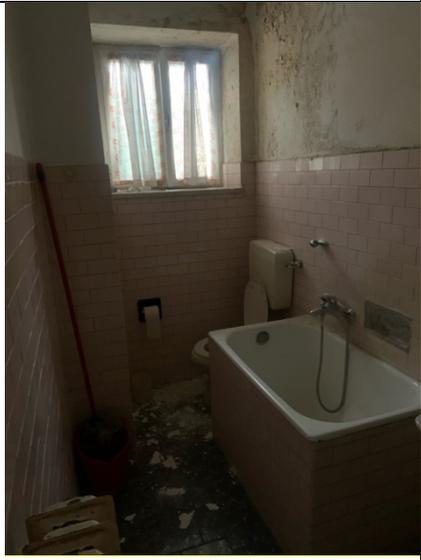
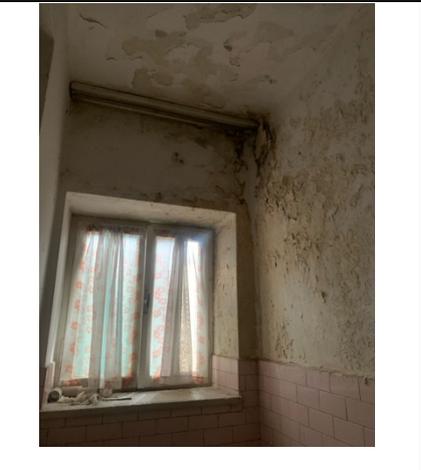
<p>Cameretta</p>	<p>Camera</p>	<p>Bagno (wc)</p>

<p>Particolare wc</p>	<p>Cantinola</p>	<p>Parti comuni</p>

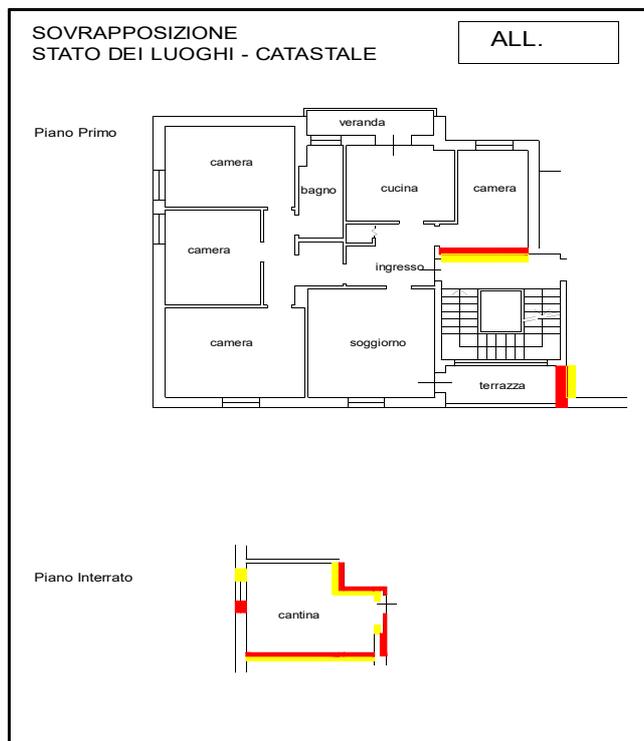
Figura 7. Sovrapposizione tra lo stato rilevato dei luoghi e la planimetria catastale

Fra lo stato dei luoghi e le planimetrie catastali si sono rilevate le difformità indicate nelle allegate sovrapposizioni (Fig. 7, puramente indicative e non esaustive).

Per la **regolarizzazione delle difformità catastali** riscontrate, e/o eventuali altre difformità non segnalate nella presente relazione di stima, si renderà necessario predisporre l'apposito aggiornamento della planimetria catastale mediante pratica DOCFA i cui costi indicativi si ritiene possano essere pari a **circa € 1.500,00**, oltre oneri fiscali, comprese le spese tecniche.

Eventuali costi aggiuntivi/ulteriori devono intendersi essere ricompresi nell'abbattimento del 20%.

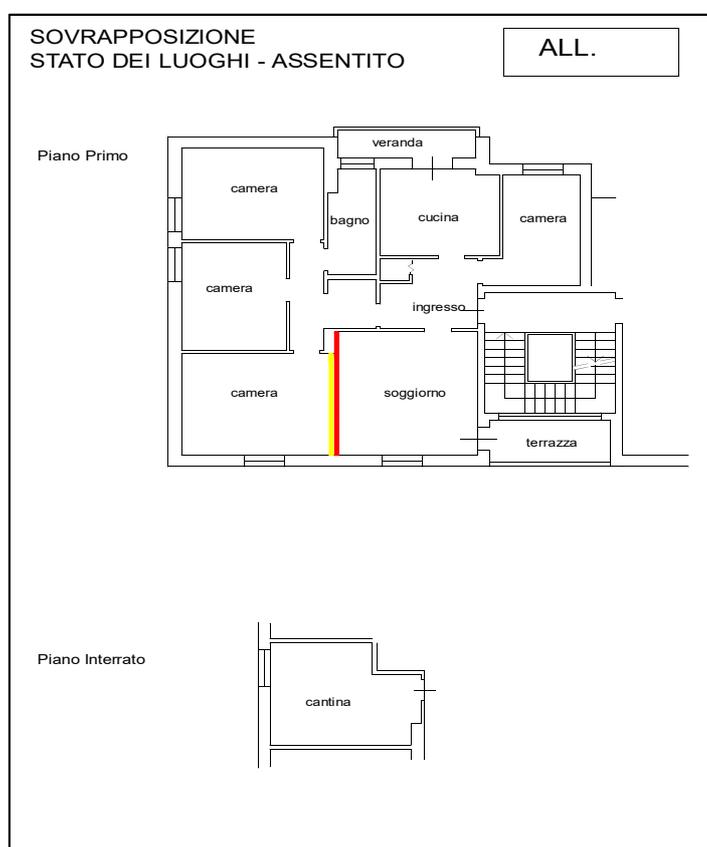
Figura 8. Comparazione stato attuale – stato rilevato.

Sovrapponendo lo stato dei luoghi e la rappresentazione grafica riferita allo stato assentito (relativi alla Licenza Edilizia n. 6145 P.G. del 20.05.1954 e alla C.E. IN SANATORIA n. 12146/86 P.G. del 22.02.1988), si è rilevata una difformità nella posizione del tramezzo divisorio tra soggiorno e camera.

La difformità rappresentata risulta essere indicativamente sanabile mediante la presentazione di una pratica edilizia da parte di un tecnico abilitato e il pagamento di una sanzione.

Ai fini della valutazione del prezzo a base d'asta, i costi per la difformità e per le problematiche sopra indicate saranno compresi all'interno del ribasso percentuale, pari al 20%, così come consentito dal vademecum ed in via puramente indicativa.

Nota 1: i costi esatti necessari per l'eventuale regolarizzazione potranno essere determinati dall'Ufficio Tecnico competente solo al momento dell'effettiva presentazione della pratica.
