TRIBUNALE DI VICENZA
SEZIONE ESECUZIONI IMMOBILIARI

PROCEDURA N. 47/2024 RGE

ELABORATO PERITALE

Identificazione beni: Beni in Vicenza (VI), Via G. Marzari,2
Dati Catastali: NCEU, foglio 9, p.lla 412, sub. 5, cat. A4, classe 6,
cons. 5,5 vani, mq 105, R.C. € 278,37
per il diritto di piena proprietà per la quota di 1 / 1

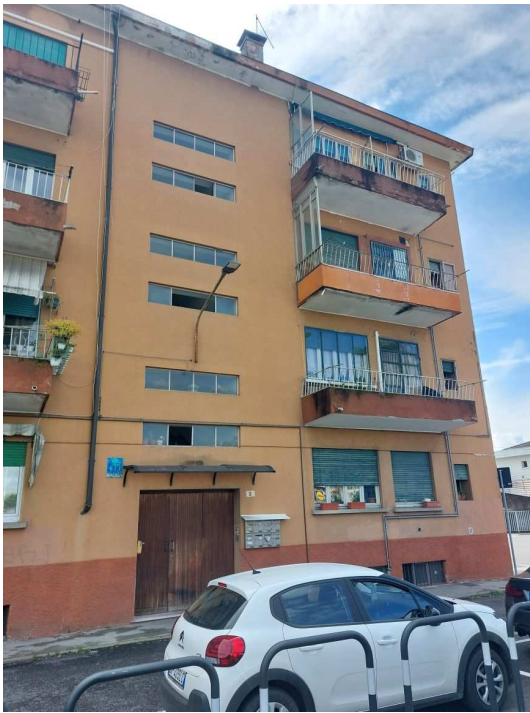
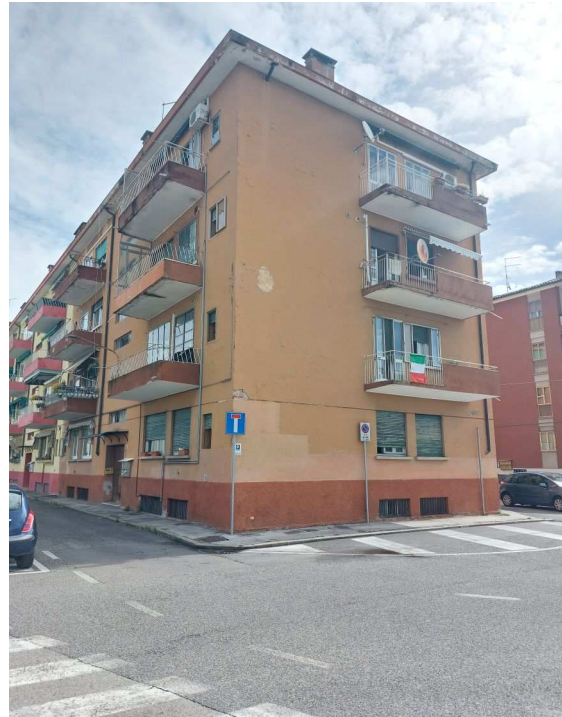
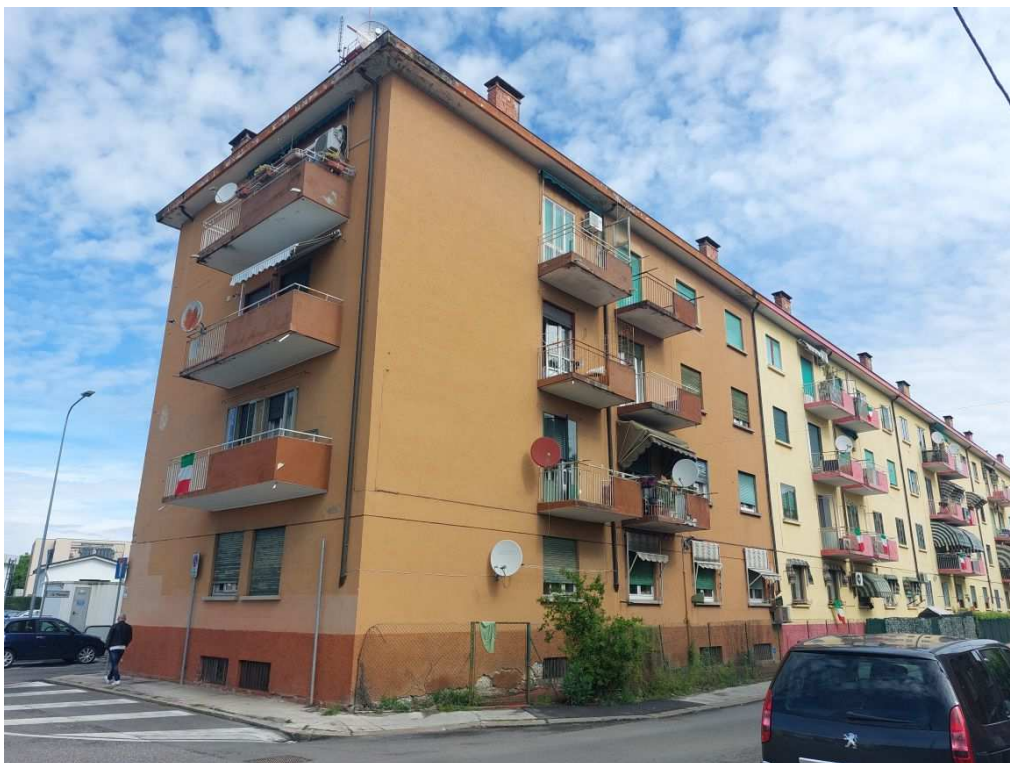
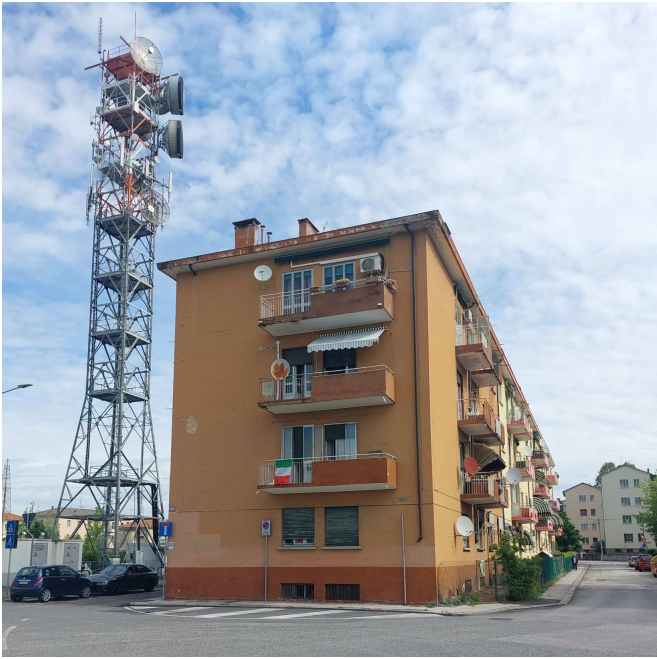
Foto Esterne dell'immobile

Esternamente l'immobile appare ritinteggiato, ma presenta alcune imperfezioni nelle finiture, quali infiltrazioni nel soffitto delle terrazze esterne e nella cornice di copertura, problematiche di rigonfiamento e distacco dell'intonaco, specialmente sul lato Sud dell'edificio, in corrispondenza di una grondaia incassata nella muratura esterna, e problematiche di umidità di risalita, specialmente lungo il cortile privato di via Bortolan.

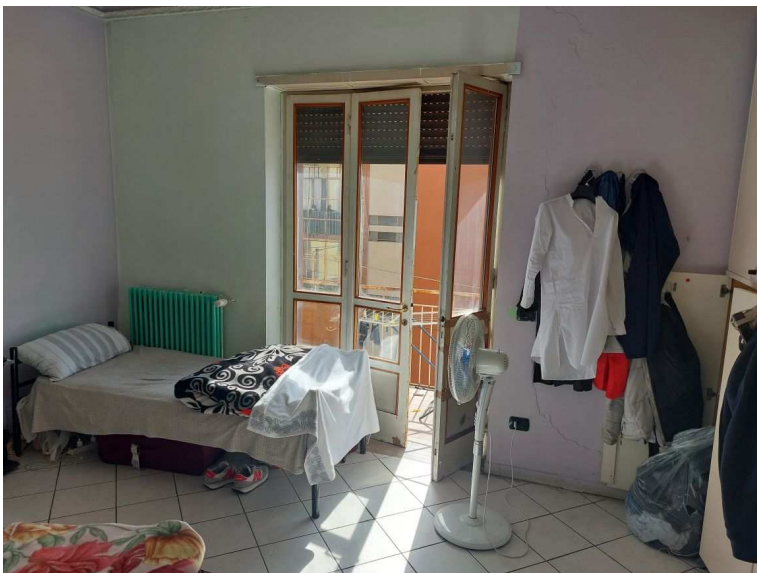
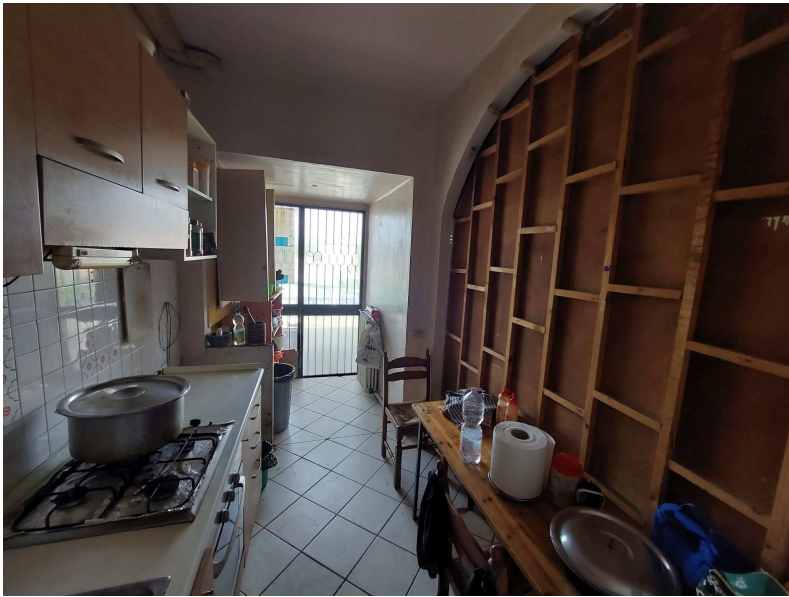
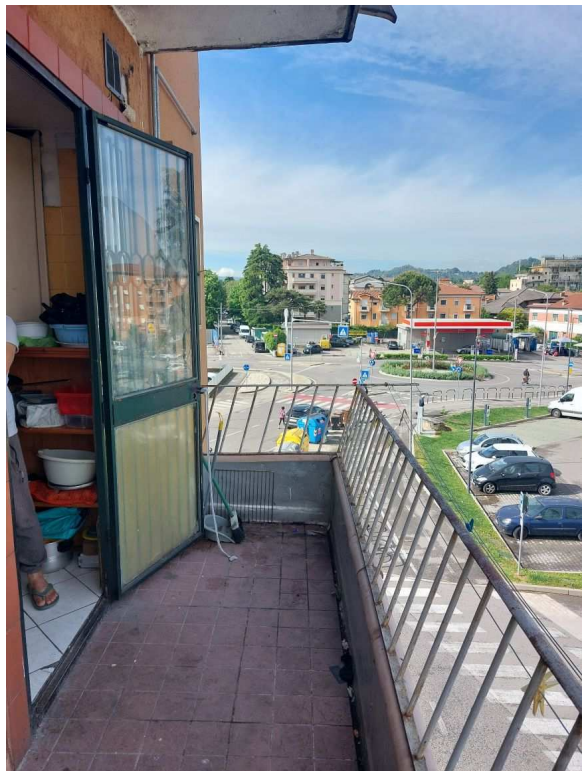
Foto interne

In generale il livello manutentivo delle finiture interne, appare solamente sufficiente, pur avendo, l'appartamento, beneficiato di opere di manutenzione ordinaria ed impiantistica, in epoca relativamente recente, stimabile negli ad inizio anni 2000.

Si notano problematiche nelle finiture dell'impianto elettrico, nei serramenti, nelle chiusure oscuranti, e nelle tinteggiature. Durante il sopralluogo non si sono notati particolari problematiche di natura statica.

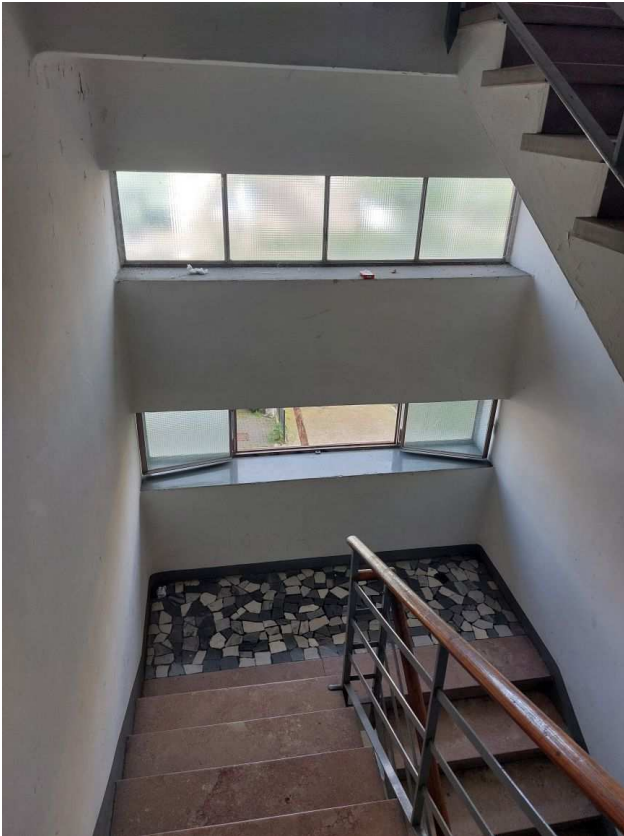
Il vano scale ha gradini rivestiti in marmo rosso, con pianerottoli rifiniti alla "Palladiana", parapetto metallico, e serramenti esterni in metallo e vetro.

Vano scale condominiale

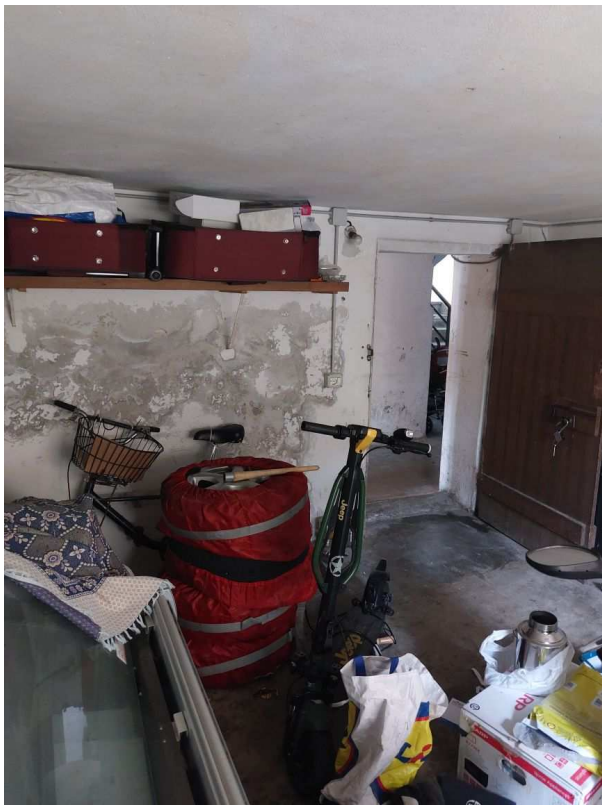
Le pareti ed il soffitto della cantina risultano tinteggiate, ma presentano evidenti problematiche di umidità interna e di risalita. La pavimentazione è in cemento liscio, ed è presente un impianto elettrico con canaletta esterna.

11 Cantina al piano seminterrato

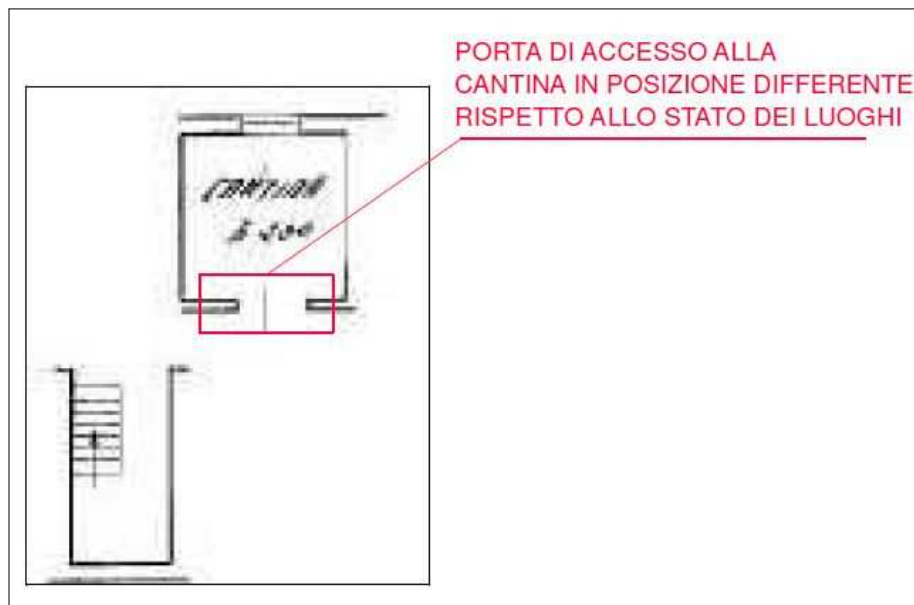
Figura 7. Sovrapposizione tra lo stato reale dei luoghi e la planimetria catastale

In particolare, in planimetria, risulta assente la finestra esistente nel locale bagno, mentre è presente una finestra, non esistente, nella camera lato Sud-Est.

Diffomità tra Planimetria catastale e stato attuale dei luoghi : appartamento al piano 2°

Cantina al piano seminterrato
