TRIBUNALE DI VICENZA
SEZIONE ESECUZIONI IMMOBILIARI
PROCEDURA N. 270/2024 RGE
ELABORATO PERITALE -

LOTTO UNICO

Appartamento posto al piano 1 di un fabbricato condominiale.

Ubicato in Comune di Valdagno frazione di Maglio di Sopra in via Cesare Battisti n. 44

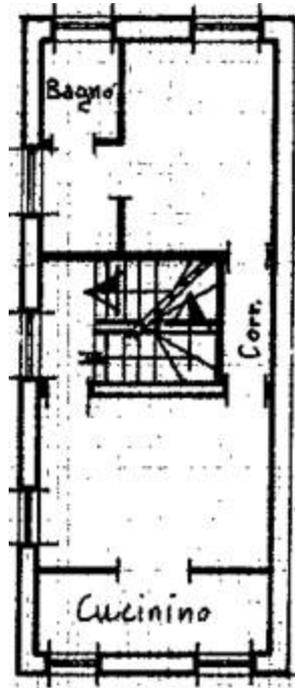
Figura 3. Planimetria immobile.

L'appartamento è composto da un vano di ingresso/soggiorno/pranzo, una piccola cucina, un bagno ed una camera.

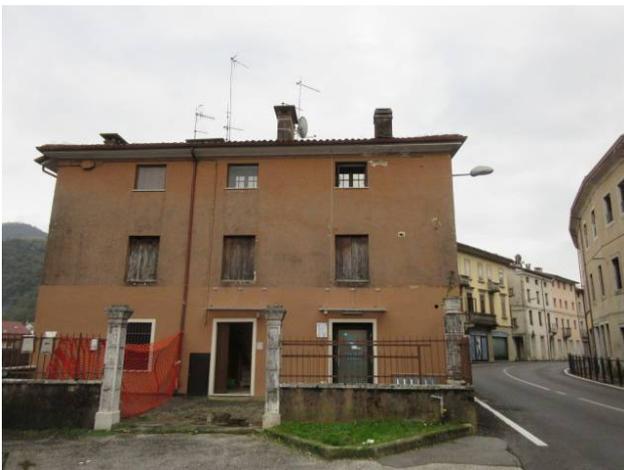
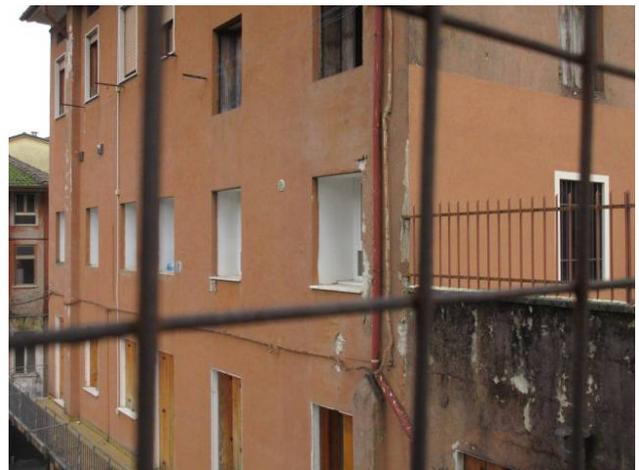
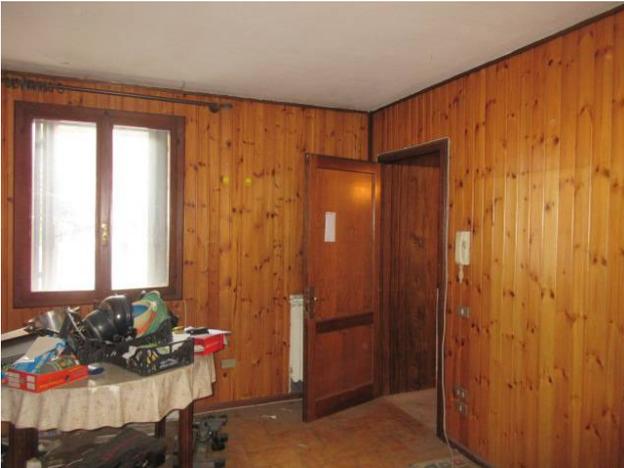
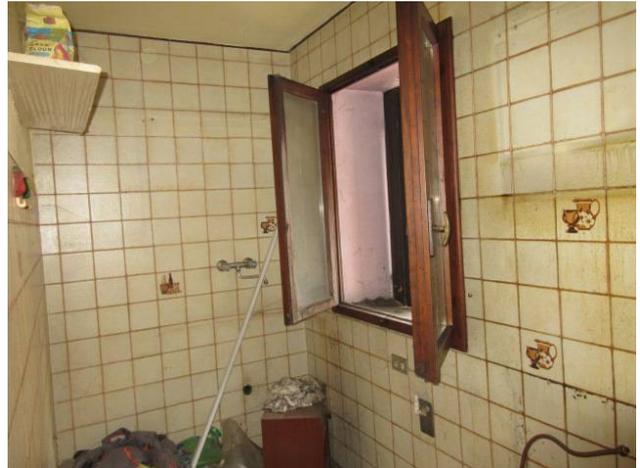
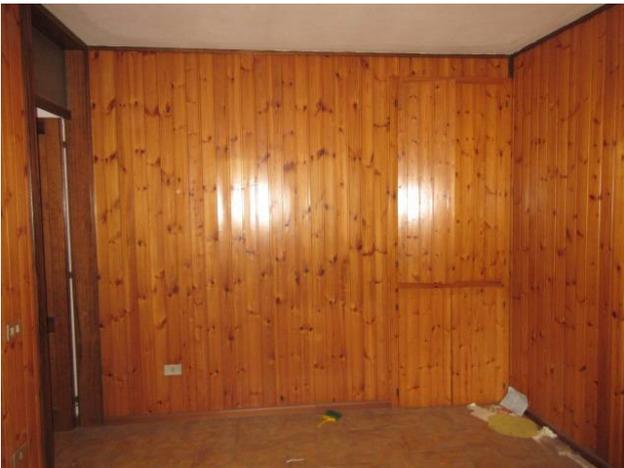
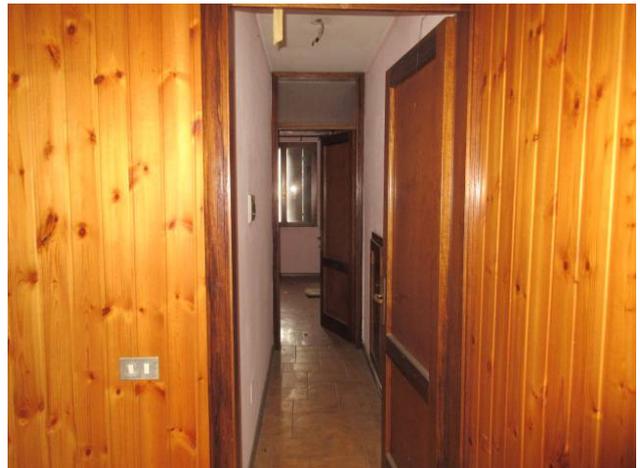
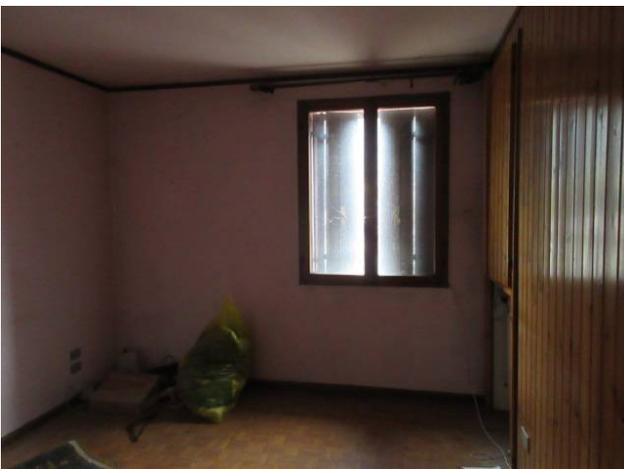
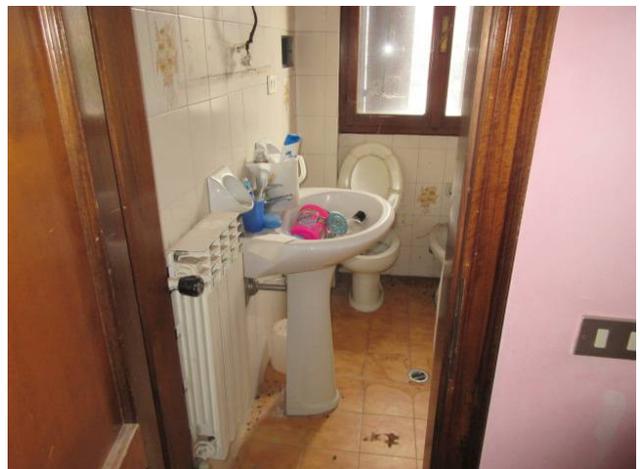
Figura 4. Foto immobile.

L'intero fabbricato presenta murature in pietrame, con copertura a falde in c.a. e manto in coppi di laterizio, i serramenti sono in legno e vetrocamera, ad eccezione di una finestra con vetro semplice, ed oscuri in legno.

Lo stato manutentivo dell'appartamento è risultato di cattivo livello e necessita di un intervento di ristrutturazione.

Internamente le finiture risultano essere di basso livello con serramenti in legno e vetro camera, oscuri in legno, pavimenti in legno e ceramica, porte interne in legno.

Gli impianti elettrico ed idraulico sono presenti e sottotraccia, ma non essendo attivi non è possibile valutare la loro funzionalità.

L'impianto di riscaldamento è presente ma non in funzione da anni, con generatore di calore dato da caldaia a gas metano e corpi scaldanti in acciaio.

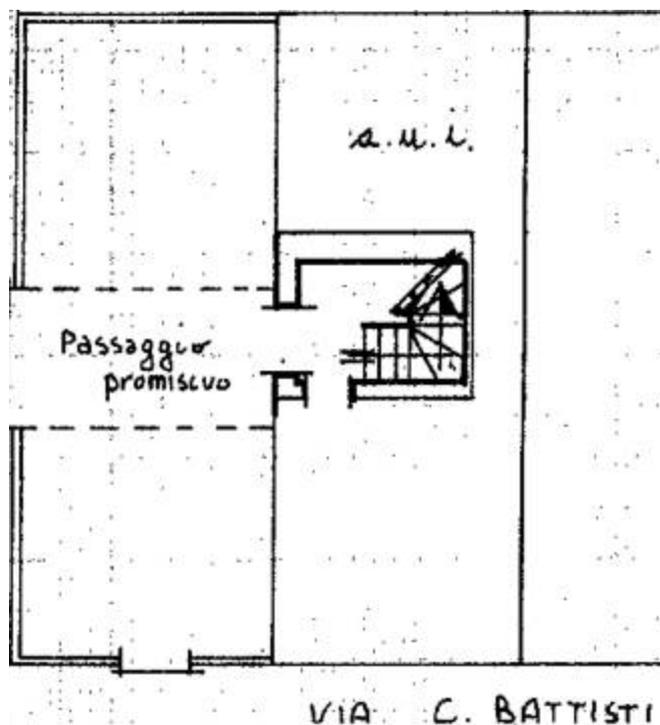
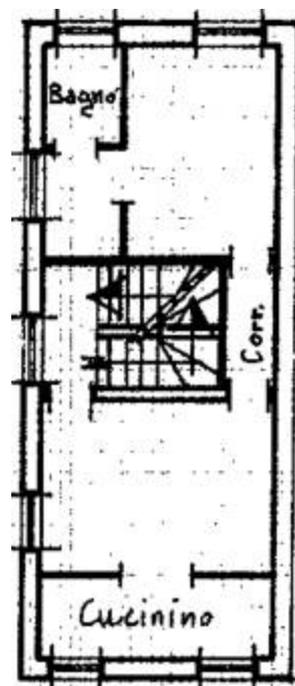
Figura 5. Planimetria catastale del bene.

Non vi sono differenze rilevanti tra lo stato reale dei luoghi e la planimetria catastale.

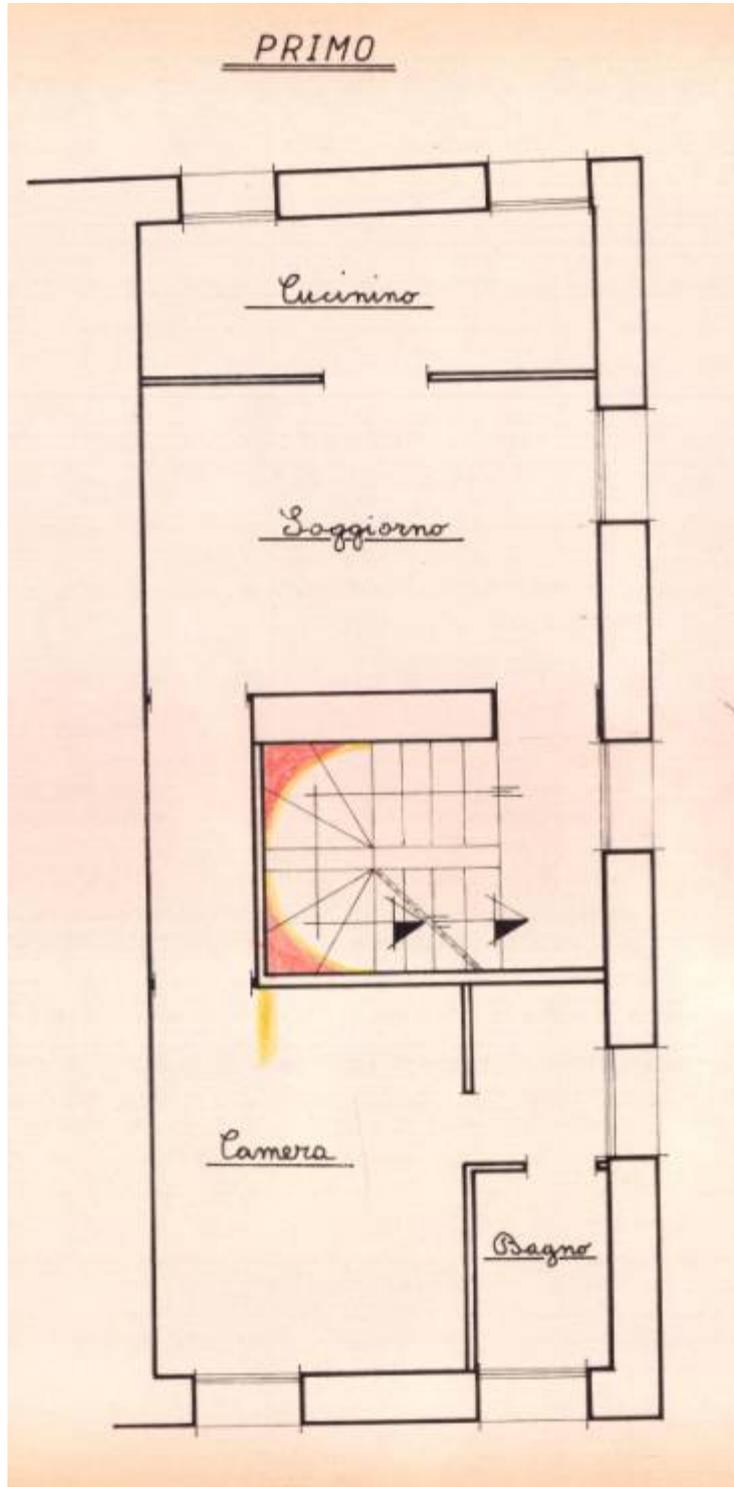
Figura 6. Stato approvato.

L'appartamento, dopo il confronto tra lo stato dei luoghi rilevato e la planimetria di progetto autorizzata, non presenta difformità interne.
