TRIBUNALE di VICENZA

Esecuzione immobiliare R.G. n. 295/2023

RAPPORTO DI VALUTAZIONE

Appartamento al piano terzo, sito in Comune di Dueville, Fg. 3 particella 722 subb. 12 con autorimessa al piano terra, censita al sub. 4.

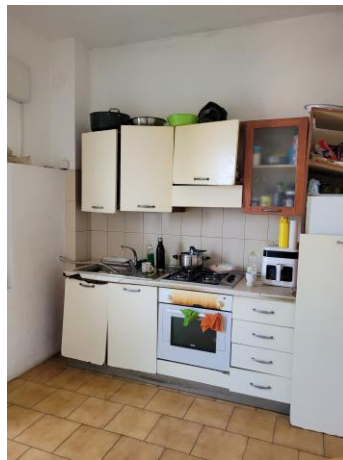
CUCINA

Le strutture portanti non risultano lesionate, tuttavia le pareti, intonacate e tinteggiate, si presentano all'interno dell'appartamento con qualche segno di muffa, in particolare sulla camera posta a sud-est, nel bagno e in cucina. La pavimentazione del corridoio e del soggiorno è del tipo alla palladiana, mentre per il resto l'appartamento ha pavimento in piastrelle di ceramica; il bagno risulta dotato dei normali accessori quali lavabo, vasca, water e bidet.

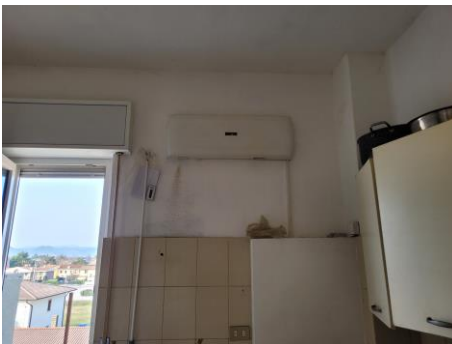
VMC (in cucina)

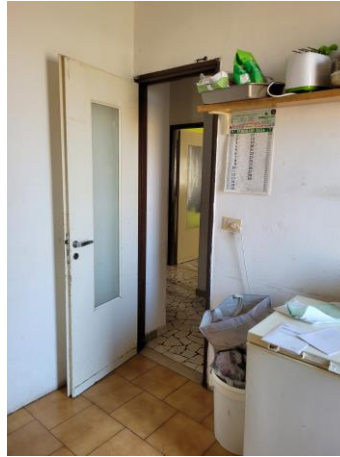
Le porte interne sono in legno e non sono in buon stato di manutenzione, mentre le finestre hanno serramenti in pvc con vetrocamera, con chiusura a tapparella e sono di recente installazione (2022). A tal proposito si precisa che sul condomino è stata effettuata una recente ristrutturazione inerente l'efficientamento energetico che ha comportato il rivestimento delle pareti condominiali esterne con cappotto, l'isolamento del sottotetto e la sostituzione dei serramenti e delle centrali termiche, ma si evidenzia che a fronte di un miglioramento dell'involucro esterno vi sono tuttavia una struttura, degli impianti e delle finiture interne vetusti.

PORTE INETRNE

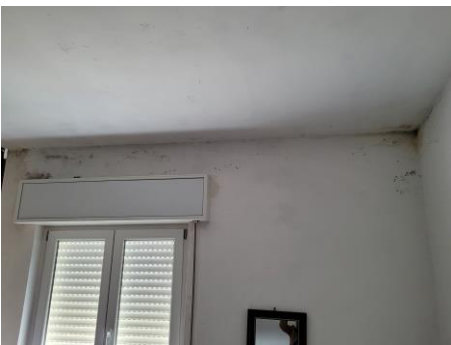
MUFFA CAMERA

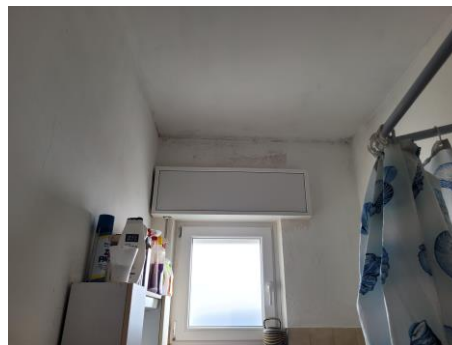
MUFFA BAGNO

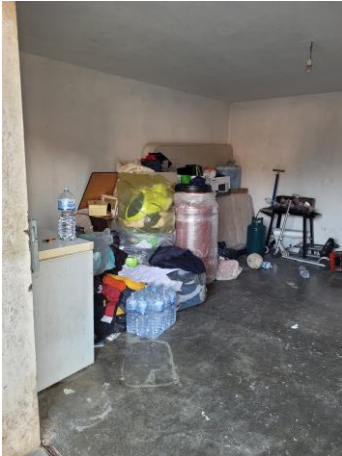
Al piano terra è situata un'autorimessa, che si presenta con murature intonacate con al pavimento una semplice lisciata in cemento.

AUTORIMESSA
