**TRIBUNALE DI VICENZA**  
**SEZIONE ESECUZIONI IMMOBILIARI**

**PROCEDURA N. 258/2024 RGE**

**ELABORATO PERITALE**

Identificazione beni: Beni in 36035 Marano Vicentino (VI) - Via Villaggio Padre Piergiorgio Cavedon n. 26.

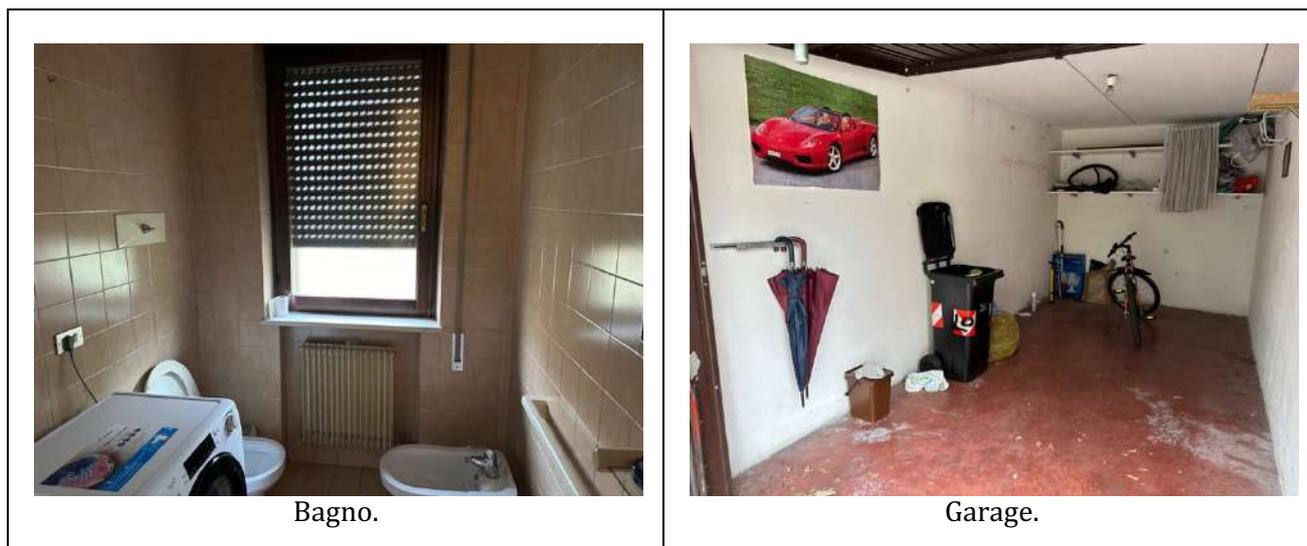
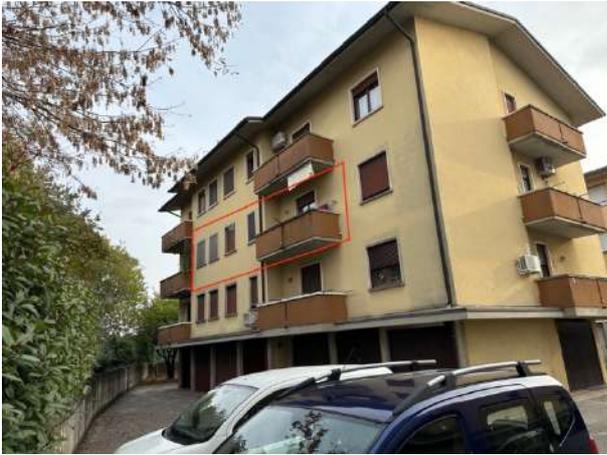
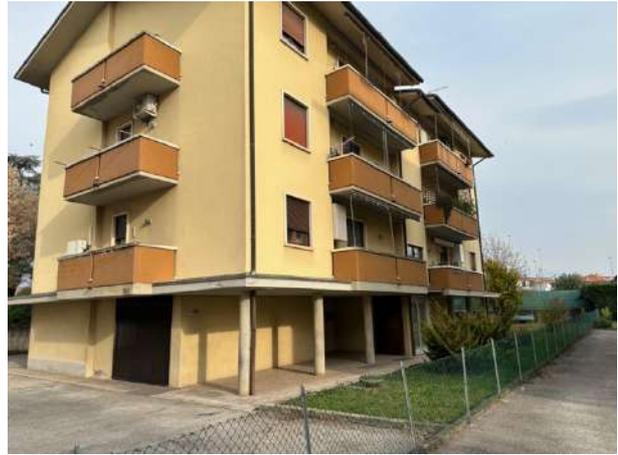
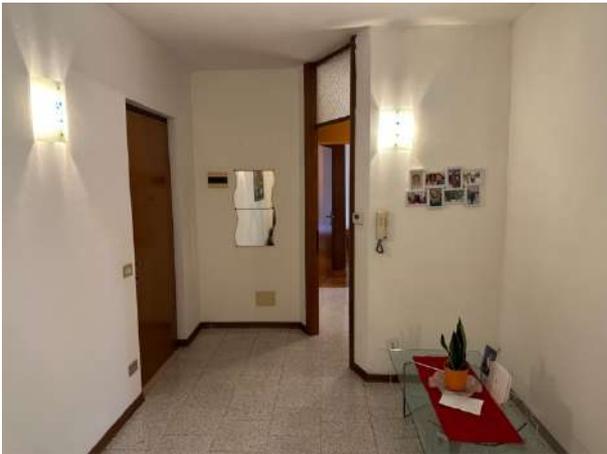
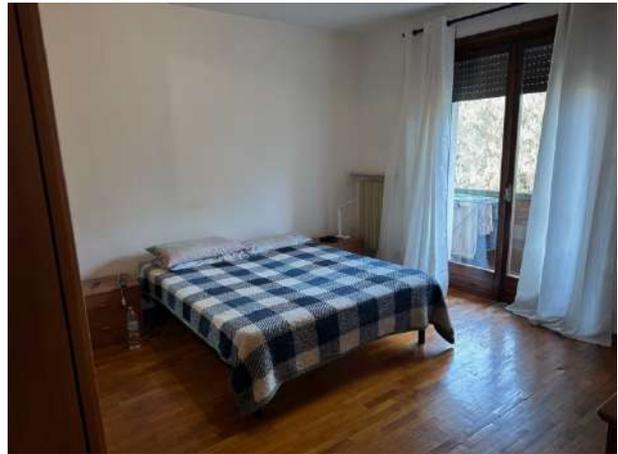
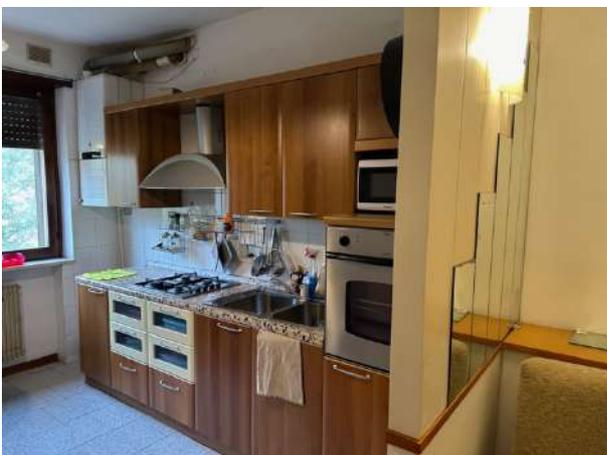
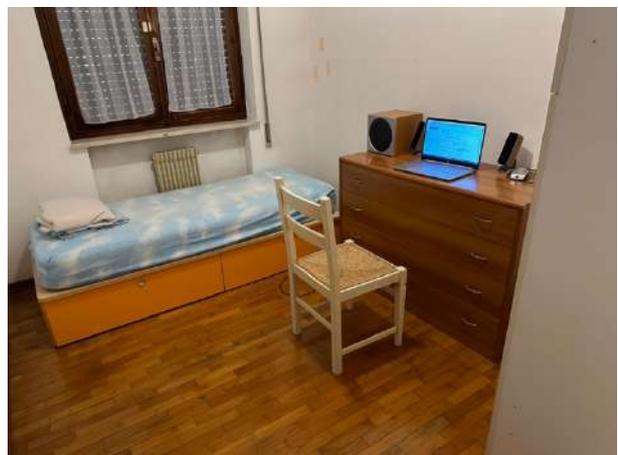
Figura 4. Foto immobile.

L'insieme appare in condizioni di manutenzione discrete; vi sono normali segni di usura compatibili con la vetustà dell'edificio; alcuni elementi, in particolare i serramenti, la caldaia e i pavimenti in legno, si presentano ormai datati e necessitano di essere sostituiti o rifatti. In alcuni punti si notano macchie di muffa per probabile ponte termico e/o mancata ventilazione. Il tutto necessita di essere adeguatamente manutenzionato e revisionato.

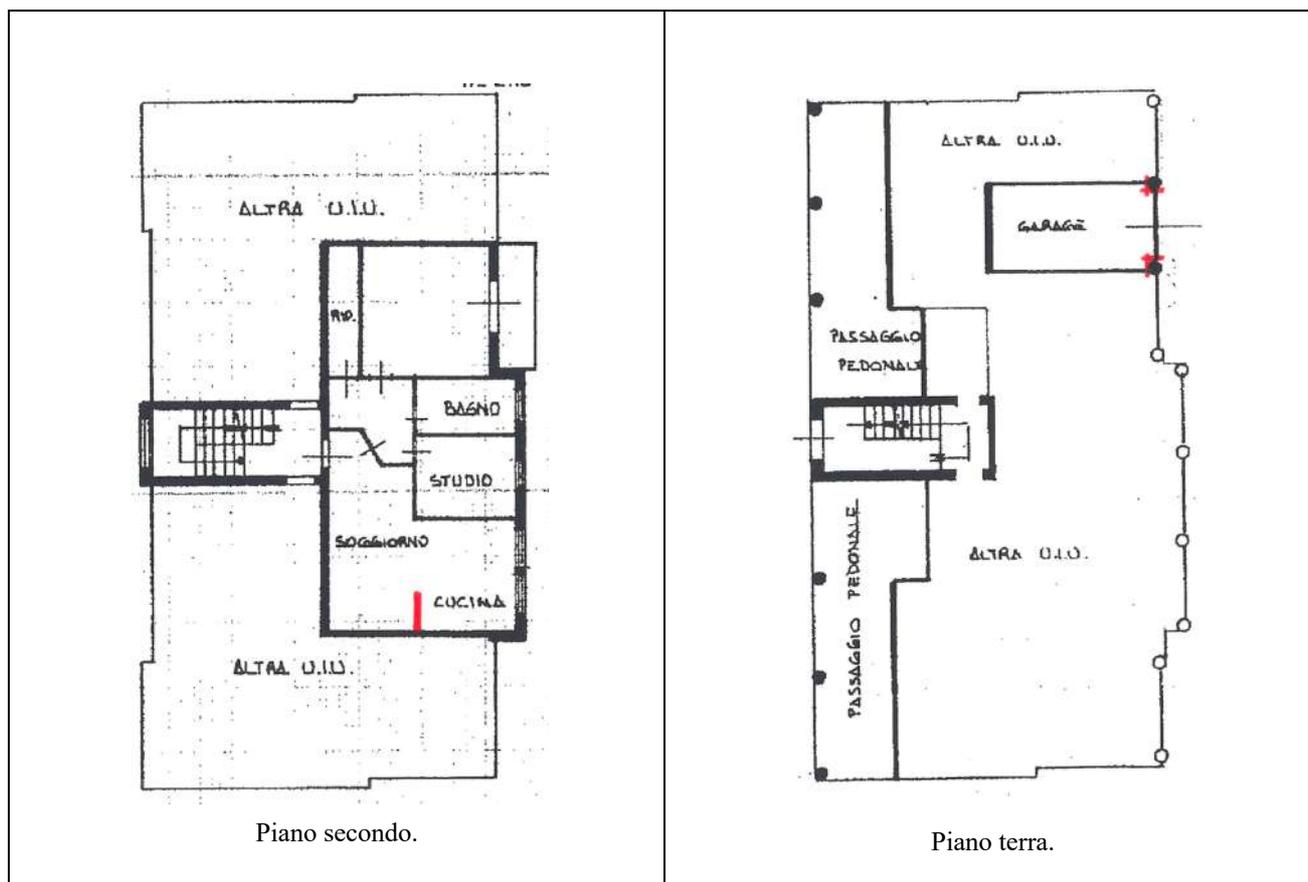
Figura 6. Sovrapposizione tra lo stato reale dei luoghi e la planimetria catastale (non in scala).

Nella documentazione catastale (planimetrie catastali degli immobili) si riscontrano le seguenti difformità tra la situazione reale dei luoghi e la situazione riportata nelle planimetrie catastali:

- presenza sul posto di un divisorio che separa la zona cucina dalla zona soggiorno;
- la scheda del garage presenta delle colonne a sezione circolare ai lati dell'ingresso, che in realtà sono delle semicolonne che sono state riquadrate verso l'interno del locale (probabilmente per favorire l'aggancio del basculante).

Le difformità riscontrate nelle schede urbane sono minime e non rilevanti ai fini della consistenza del bene, ma al fine di conseguire l'esatta corrispondenza tra le schede catastali e la situazione reale, si rende opportuna la presentazione di nuove planimetrie al catasto fabbricati; per tale operazione si stima un costo di ca. 1.000,00 € (al netto di oneri fiscali e diritti catastali).

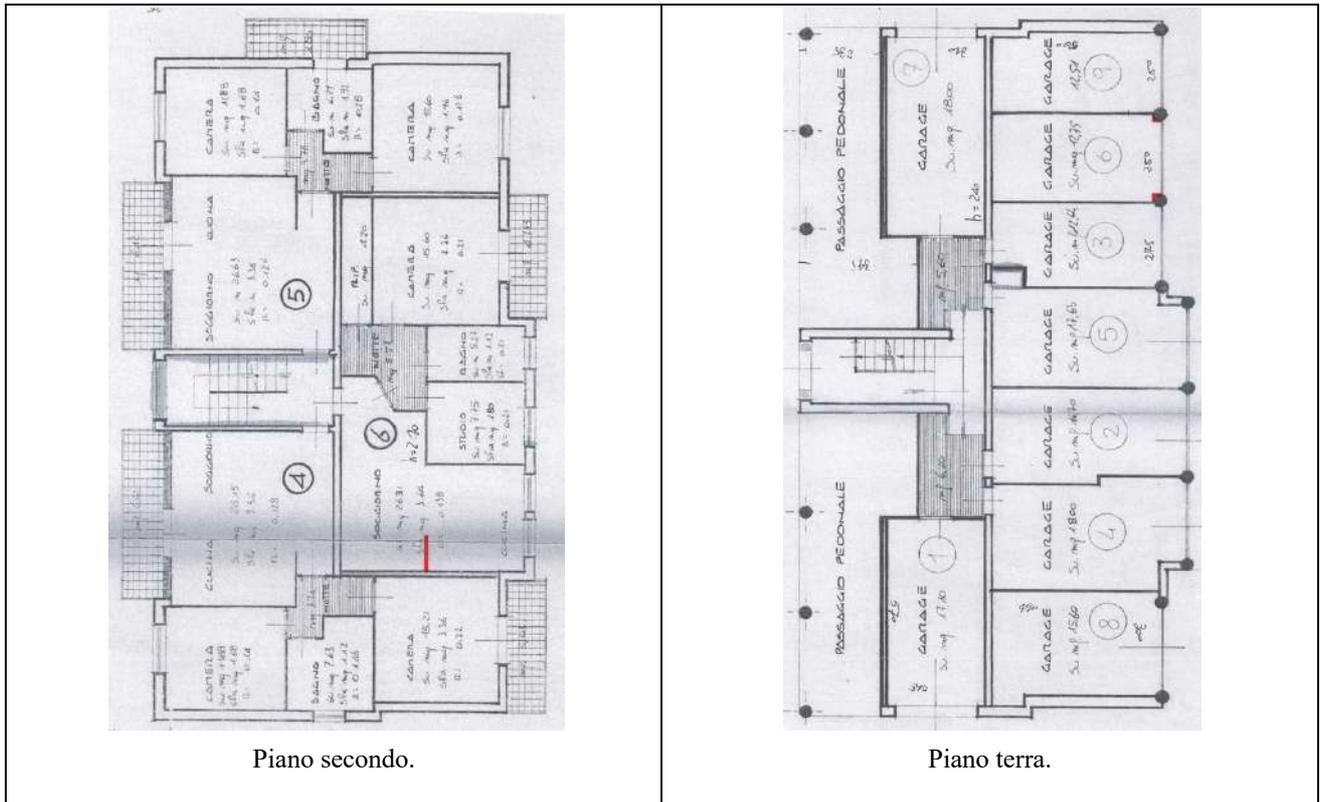
Figura 7. Comparazione stato approvato – stato rilevato (non in scala).

Dal confronto tra gli elaborati oggetto di approvazione comunale e lo stato rilevato durante il sopralluogo nell'immobile, sono state riscontrate alcune modeste difformità tra quanto approvato e quanto esistente sul posto; pertanto i beni non risultano pienamente conformi dal punto di vista urbanistico ed edilizio. Sono fatte salve le normali tolleranze ammesse dalla legislazione vigente (D. Lgs. 380/2001 e s.m.i.). Le principali difformità riscontrate ed evidenziate nell'elaborato grafico a seguire, sono le seguenti:

- nel vano principale dell'appartamento è presente un divisorio a separazione della zona soggiorno dalla zona cucina;
- nel garage sono presenti dei pilastri ai lati del varco di ingresso che sono a sezione semi-circolare e non circolare come nel progetto approvato (sono stati presumibilmente riquadrati per favorire l'aggancio del portone basculante).

Le difformità riscontrate nel garage risalgono al momento della costruzione del fabbricato, mentre il divisorio tra cucina e soggiorno può anche essere stato realizzato in un momento successivo. Per la loro regolarizzazione si ritiene necessaria la presentazione di una pratica di riordino/sanatoria delle difformità esistenti, o in alternativa la rimessione in pristino (possibile solo per il divisorio della cucina) conformando lo stato dei luoghi a quanto autorizzato in precedenza. Per tali pratiche/lavori si stima un costo di circa 2.000,00 € (al netto di oneri fiscali, diritti comunali, eventuali sanzioni, ecc.). Sono fatte salve le normali tolleranze previste dal D.P.R. 380/2021 come modificato dalla Legge 105/2024.
