TRIBUNALE DI VICENZA

PROCEDURA R.G.E. n. 259/2022

ELABORATO PERITALE

BENI IN MALO (VI) – VIA BARBE' n. 21

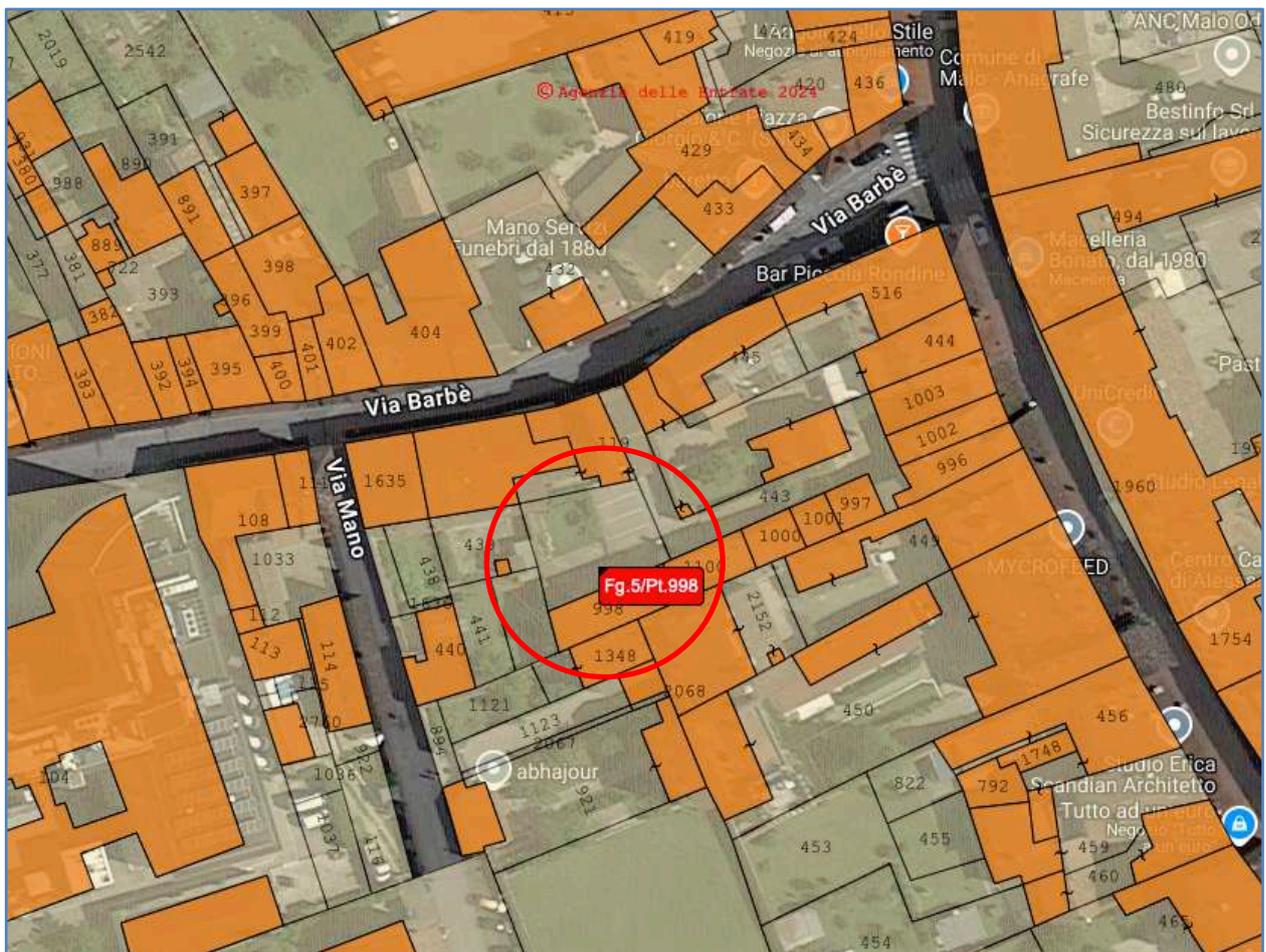
Foto satellitare con sovrapposizione estratto di mappa catastale

Dalla sovrapposizione tra la mappa catastale, che individua le sagome degli edifici e le ortofoto dell'edificio, dove sono ubicati i beni pignorati, si evince la corrispondenza tra lo stato dei luoghi e quanto rappresentato nella documentazione catastale.

Si precisa tuttavia che le lievi imprecisioni visibili nella sovrapposizione, derivano dalle deformazioni insite nella generazione delle ortofoto stesse.

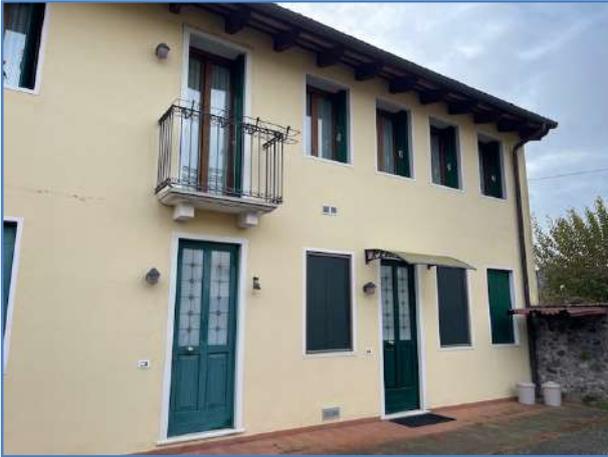
01. Prospetto Nord – Ovest

Esternamente il fabbricato, come si può facilmente evincere dalla documentazione fotografica allegata, si presenta in discreto stato di manutenzione. Relativamente all'unità immobiliare oggetto di pignoramento si ritiene che il grado delle finiture presenti all'interno siano, considerando lo stato di vetustà, di livello discreto. Pertanto lo stato di manutenzione e conservazione dei beni pignorati si può definire complessivamente discreto.

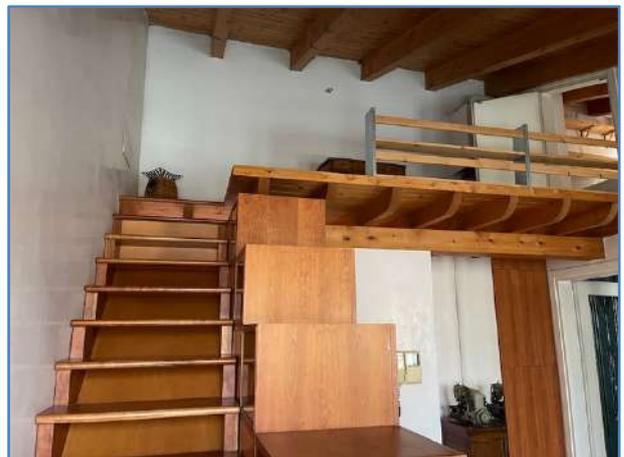
06. Piano primo - Scala soppalco

- l'installazione di una scala in legno per accedere al soppalco autorizzato come "non praticabile";
- l'esecuzione di una parete divisoria che divide il locale soppalco in 2 locali;
- l'installazione della caldaia nel primo locale del soppalco;
- l'installazione di un parapetto che non copre l'intera lunghezza del soppalco;
- discordanze relative alle altezze minime e massime dei locali al piano primo;
- modeste discordanze relative alle misure delle pareti divisorie dei locali al piano primo.

Si precisa che le difformità riscontrate, che riguardano anche un'aumento del volume urbanistico, dovranno essere regolarizzate mediante la presentazione di una pratica edilizia di sanatoria e di una pratica di aggiornamento catastale.

Il futuro aggiudicatario dell'immobile quindi, al fine di ottenere i relativi permessi e riportare l'immobile in conformità con le normative urbanistiche, edilizie e catastali, dovrà farsi carico delle spese della pratica edilizia di sanatoria per regolarizzare le opere abusive e della pratica di aggiornamento catastale.

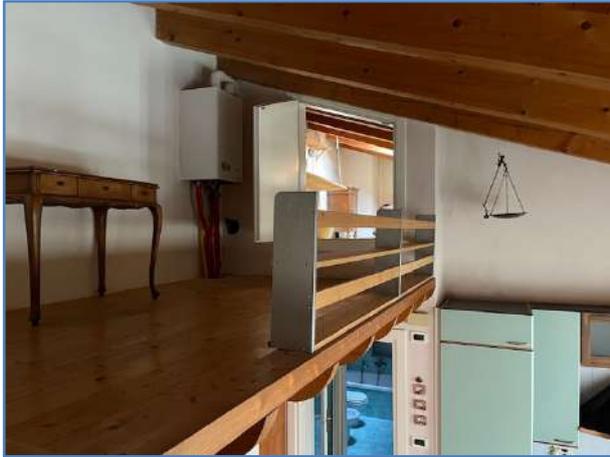
07. Piano sottotetto - Soppalco

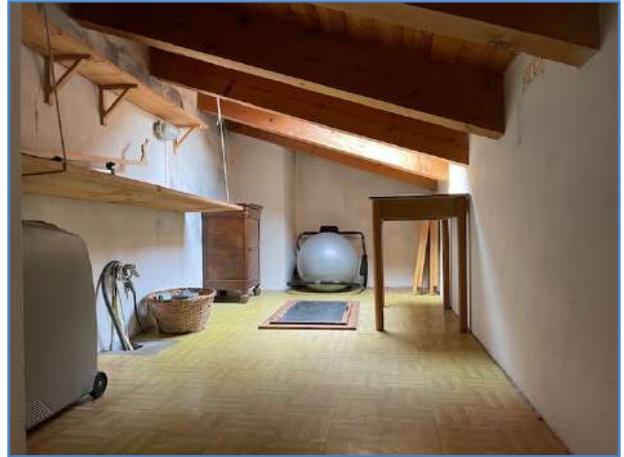
08. Piano sottotetto - Soppalco

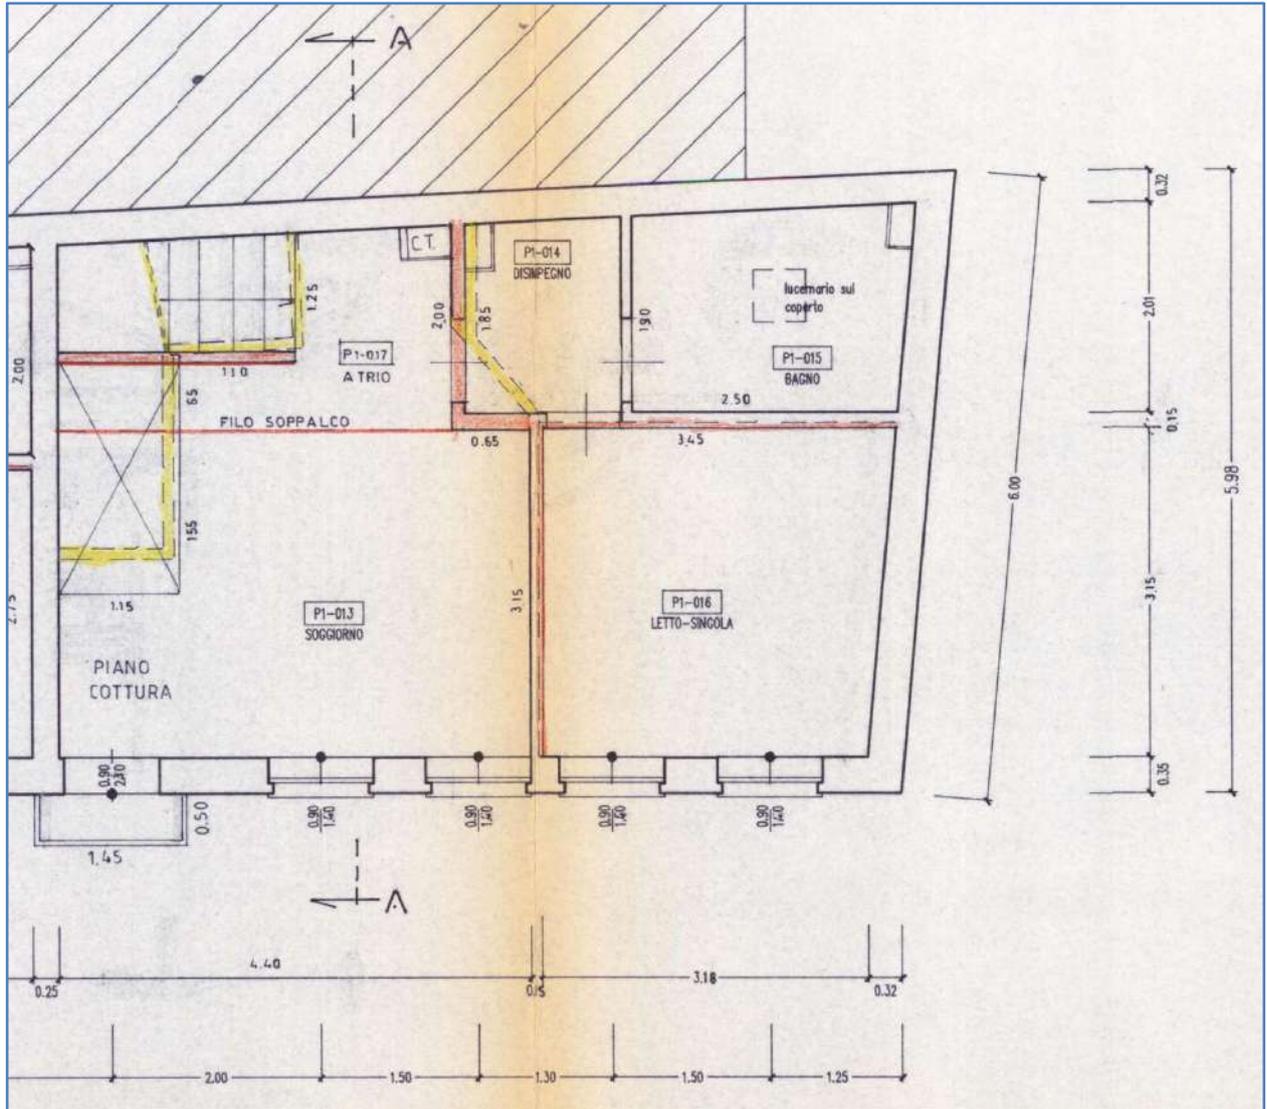
Stato autorizzato - Pianta piano primo

In sede di sopralluogo sono state riscontrate difformità tra lo stato dei luoghi e la documentazione edilizia e catastale, così come meglio evidenziate negli elaborati grafici seguenti, che riguardano:

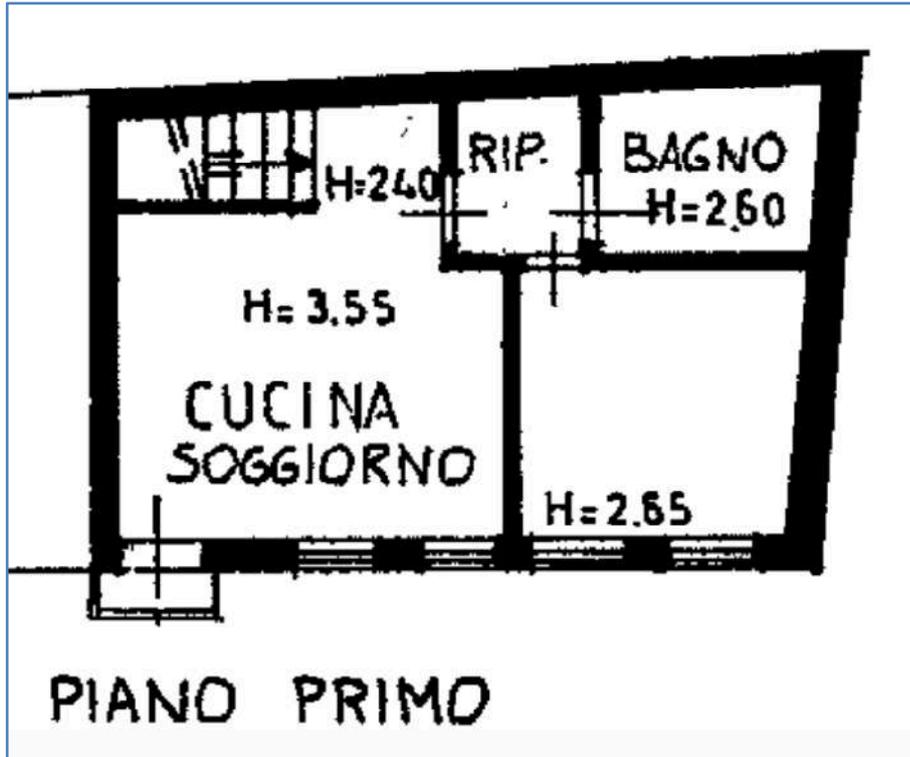
Stato catastale autorizzato - Pianta piano primo

In sede di sopralluogo, nel fabbricato residenziale, sono state riscontrate delle difformità tra lo stato dei luoghi e la planimetria catastale.

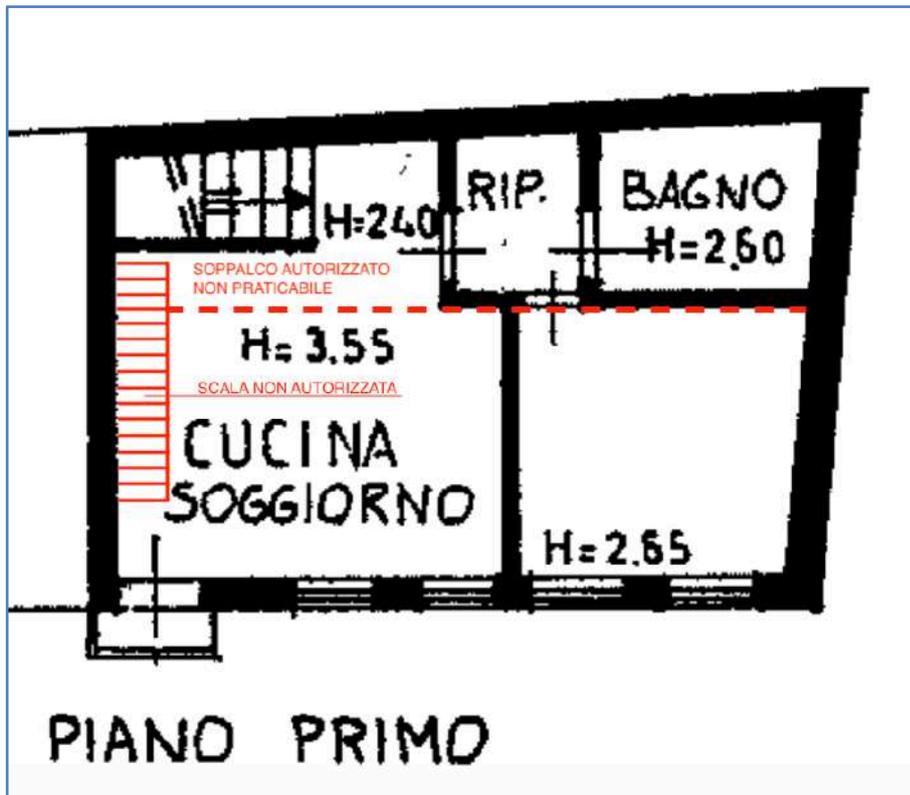
Stato rilevato - Schema tavola sinottica pianta piano primo

Si informa che le verifiche sono state eseguite sulla base di un rilievo di massima dei luoghi, che non comprende il rilievo dei confini del lotto, in quanto non oggetto di incarico, pertanto si potrebbero riscontrare delle imprecisioni dovute alla non corretta rappresentazione grafica e/o alla stima delle misure. Sarà quindi onere dell'acquirente effettuare una verifica dimensionale mediante un accurato rilievo metrico, si informa inoltre che quanto sopra riportato non costituisce attestazione di conformità.

In questa sede risulta difficile poter esprimere un parere circa la regolarizzazione e la quantificazione degli oneri sanzionatori degli abusi segnalati, per i quali si rende necessario un rilievo accurato di tutto il complesso edilizio e la presentazione di una pratica edilizia di sanatoria, attività che esulano dal presente incarico. Si è quindi proceduto, in via cautelativa, alla quantificazione dei costi di demolizione della scala, installata in assenza di autorizzazione, e dei rispettivi costi di smaltimento e ripristino dei luoghi allo stato autorizzato.

La nuova normativa introdotta con la **Legge 105/24**, prevede nuove disposizioni in materia di sanatoria edilizia, permettendo la regolarizzazione di alcune tipologie di opere, realizzate senza il dovuto permesso o in difformità rispetto ai titoli edilizi, purché tali opere rispettino determinati requisiti di compatibilità urbanistica, paesaggistica e ambientale. Si segnala quindi che è possibile sanare determinate difformità edilizie riscontrate in fabbricati residenziali, a condizione che tali difformità rientrino in specifici parametri previsti dalla Legge 105/24 a cui si rimanda.

Alcune delle opere abusive rilevate potrebbero rientrare quindi tra quelle sanabili ai sensi della Legge 105/24, tuttavia, in assenza di un progetto dettagliato, non è possibile in questa sede fornire un parere definitivo e dirimente sulla sanabilità di tali opere e dei relativi costi.
