**TRIBUNALE DI VICENZA**  
**SEZIONE ESECUZIONI IMMOBILIARI**

**PROCEDURA N. 137/2024 RGE**

**ELABORATO PERITALE**

Identificazione beni: Beni in Montecchio Maggiore (VI), Via Monte di Pietà, 4  
Dati Catastali: foglio 3, p.lla 848, sub. 1 (A3), sub. 3 (C2), per il diritto di piena proprietà per quota 1/1

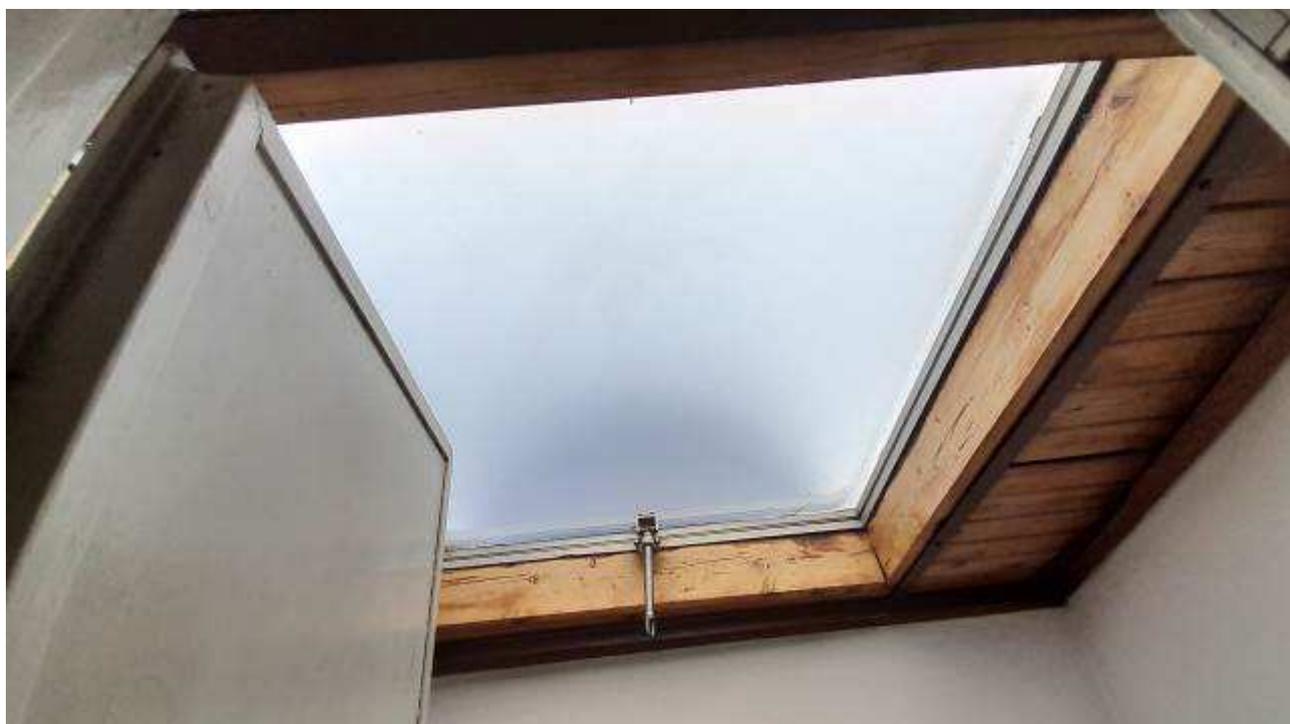
Figura 24. Lucernario.

- L'acqua calda non arriva in cucina
- Vi sono infiltrazioni dal tetto e dal lucernario.
- Gli impianti sono obsoleti, e necessitano di una loro completa sostituzione e messa a norma.

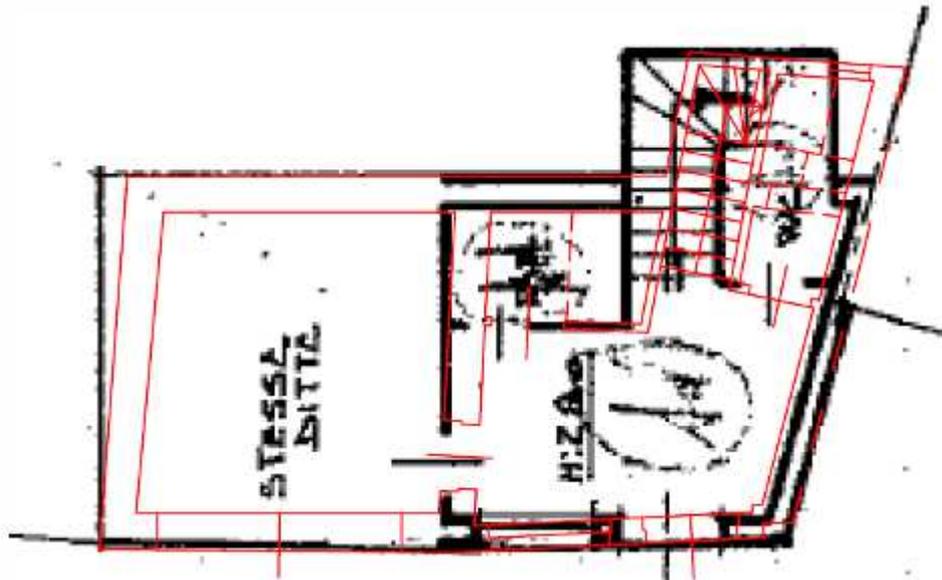
Figura 30. Sovrapposizione tra lo stato attuale - planimetria catastale, sub. 1 (p.1).

Si allegano nel seguito un estratto delle planimetrie catastali degli immobili pignorati e la sovrapposizione tra lo stato attuale (in rosso) e le planimetrie catastali.

I costi per l'eliminazione delle riscontrate difformità, mediante redazione di pratiche catastali "DOCFA" al NCEU per modifica/correzione delle planimetrie catastali e dell'elaborato planimetrico, esclusivamente ai fini di valutare il valore a base d'asta dei beni, sono preventivamente pari a circa € 1.500 comprese spese catastali, iva, oneri previdenziali (costi che comprendono il rilievo dello stato dei luoghi, le verifiche preliminari presso il catasto e la redazione delle pratiche catastali).

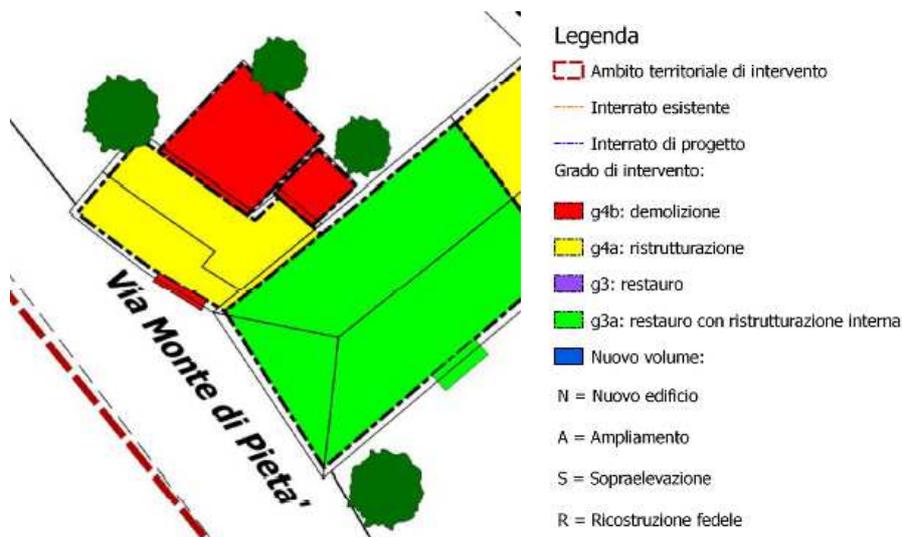
Figura 38. Estratto tav. 05 del PdR (grado di intervento ammesso).

Da tali documenti si evince che l'immobile ha un grado di protezione/tutela “g4a: ristrutturazione” ed in particolare per i terrazzi a sbalzo verso strada è indicato un grado di protezione/tutela “g4b: demolizione”. Vedasi estratti del PdR nel seguito.
