TRIBUNALE DI VICENZA
SEZIONE ESECUZIONI IMMOBILIARI
PROCEDURA N. 285/2024 RGE

ELABORATO PERITALE

Lotto Unico

Identificazione beni: Beni in Valdagno (VI), Via Cesare Battisti n°105/M

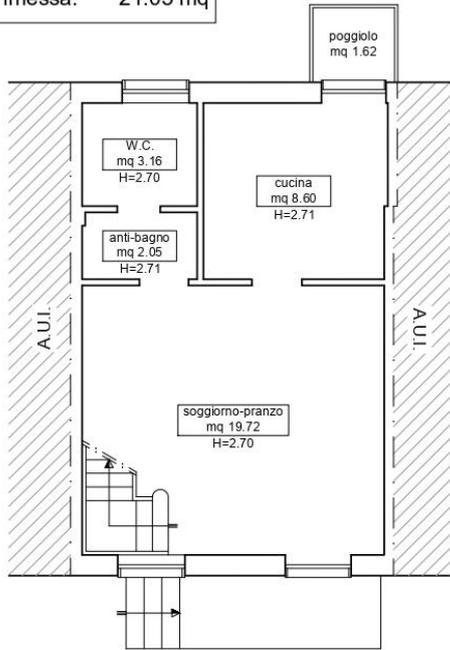
PIANTA PIANO PRIMO
1:100

L'appartamento collocato al piano primo e secondo del complesso condominiale presenta come distribuzione interna al piano primo cucina, soggiorno, antibagno, wc e n°2 terrazzi e al piano secondo camera matrimoniale con terrazzo, soffitta, bagno e disimpegno. L'abitazione ha altezze interne utili di mt. 2,70 a 2,71 (locali accessori da 2,51 a 2,72) mentre l'autorimessa ha altezza interna da mt. 2,33 a 2,50.

L'unità immobiliare residenziale ha pareti interne in laterizio, intonacate al civile e tinteggiate con idropittura semi lavabile. La pavimentazione dell'unità immobiliare è in ceramica nella zona giorno e di parquet di legno tipo tanganica nella zona notte (ad esclusione del bagno); i rivestimenti del bagno e dell'angolo cottura sono di ceramica. La scala di collegamento dei piani è di legno. I serramenti esterni sono in legno muniti di vetro camera, protetti da avvolgibili in PVC. Le porte interne sono realizzate in legno tamburato, mentre il portoncino d'entrata risulta in legno + vetro ed è blindato. Il bagno al piano primo è dotato dei normali accessori sanitari in vetro-china (lavabo, w.c.) e relative rubinetterie in metallo cromato mentre il bagno al piano secondo è dotato lavabo, w.c., bidet, doccia, anch'essi in vetro-china con relative rubinetterie in ferro cromato, il tutto in discrete condizioni manutentive. Il punto di alimentazione acqua e scarico per la lavatrice è ubicato nel bagno.

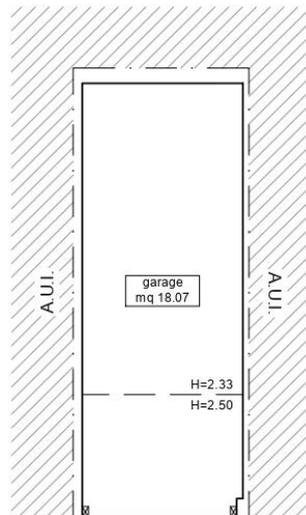
PIANTA PIANO INTERRATO
1:100

L'autorimessa ha pareti al grezzo e pavimentazione in cls. liscio.

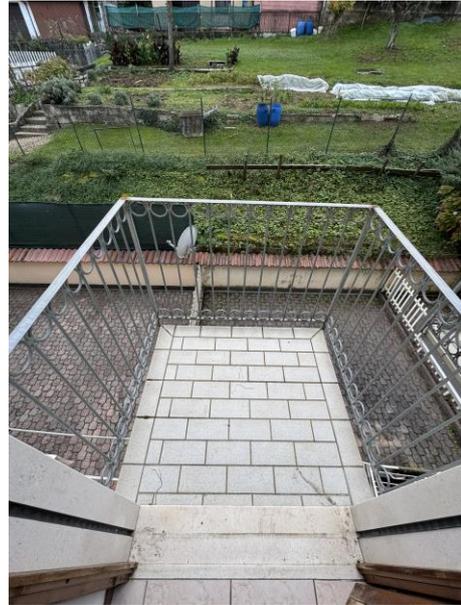
Foto n. 10 – Poggiolo piano primo

I poggiali hanno parapetti in ferro zincato e pavimento tipo klinker.

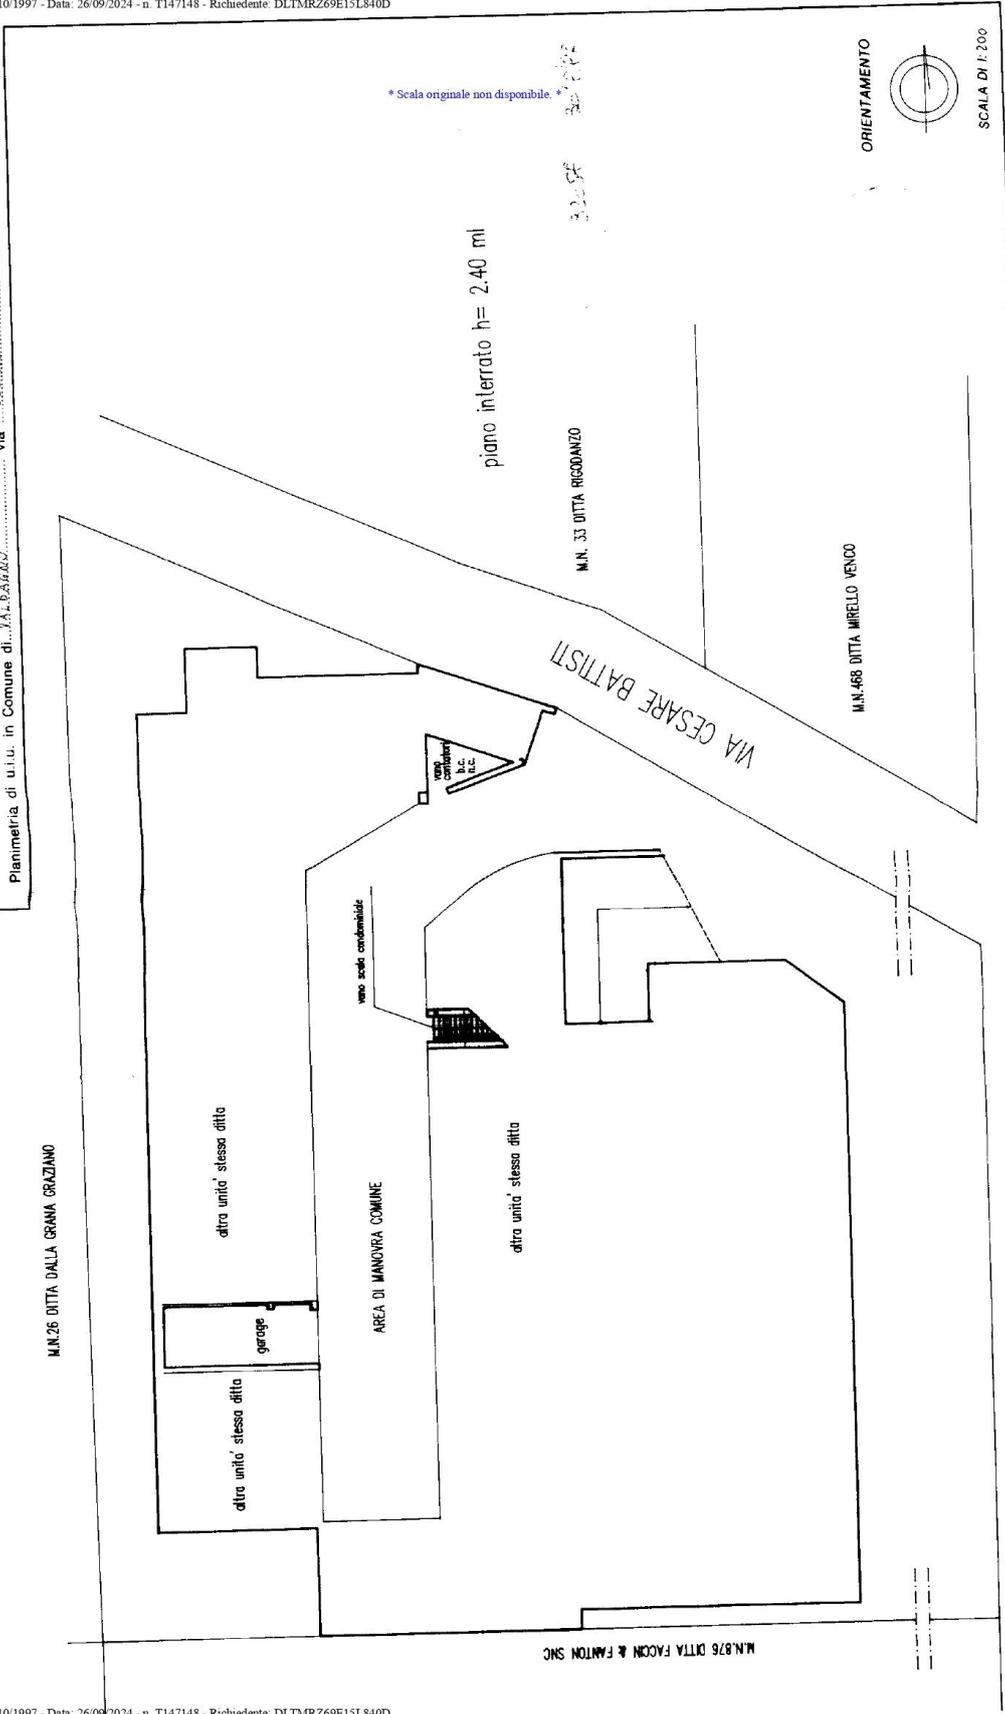
Planimetria di u.i.u. in Comune di VALDAGNO, via Cesare Battisti C.V.

Situazione irregolare: ad oggi depositata presso il Catasto di Vicenza planimetria del 23/10/1997.

La /planimetria dell'abitazione non è conforme allo stato rilevato per i seguenti motivi:

- Traslazione di forometrie interne ed esterne;
- Lieve traslazione di murature interne ed esterne;
- Traslazione e ridimensionamento poggianti;
- Diversa realizzazione finestra WC a Ovest.

La situazione catastale è sanabile, con costo, di circa, € **700,00** + cassa professionale ed IVA con costi decurtati dal prezzo di vendita.

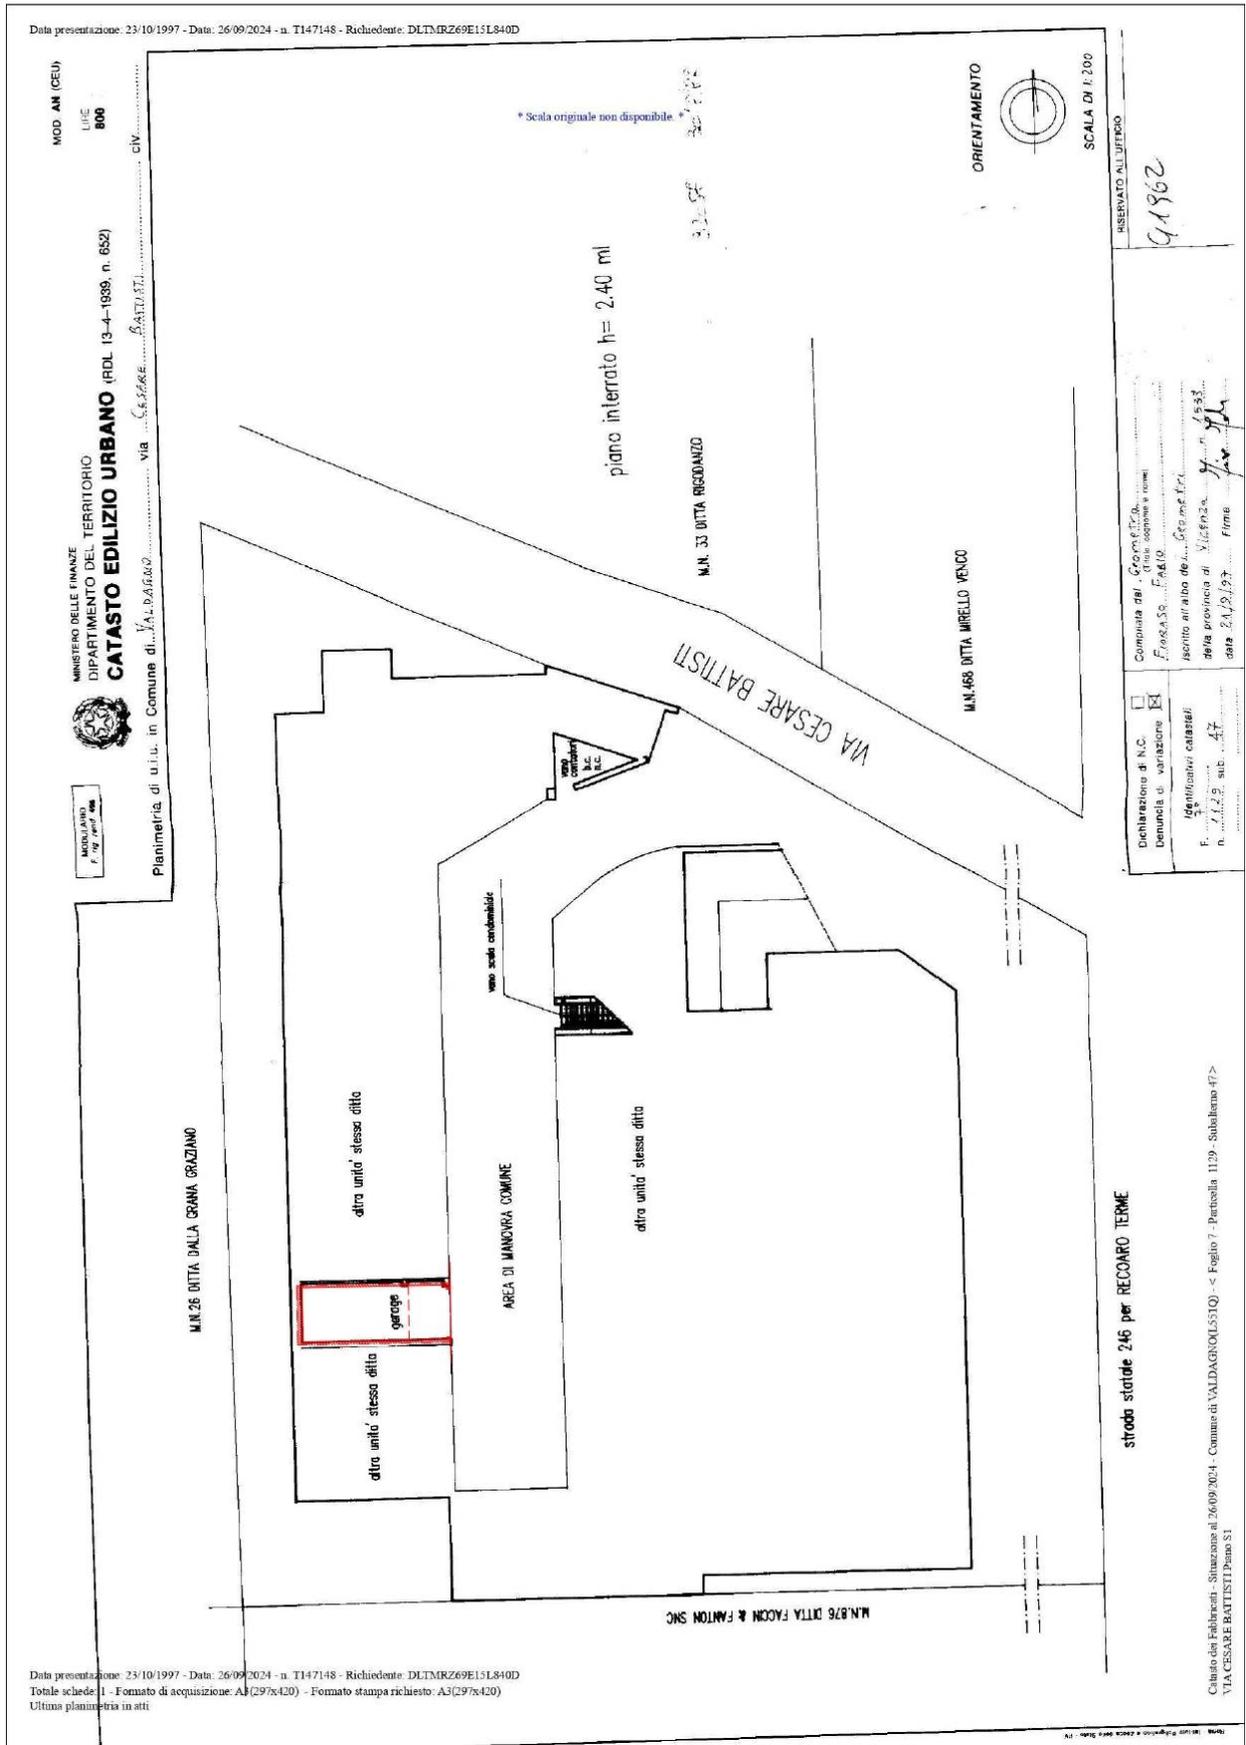
Mapp. 1129 sub. 47

Situazione irregolare: ad oggi depositata presso il Catasto di Vicenza planimetria del 23/10/1997.

La planimetria dell'autorimessa non è conforme allo stato rilevato per i seguenti motivi:

- Diversa larghezza

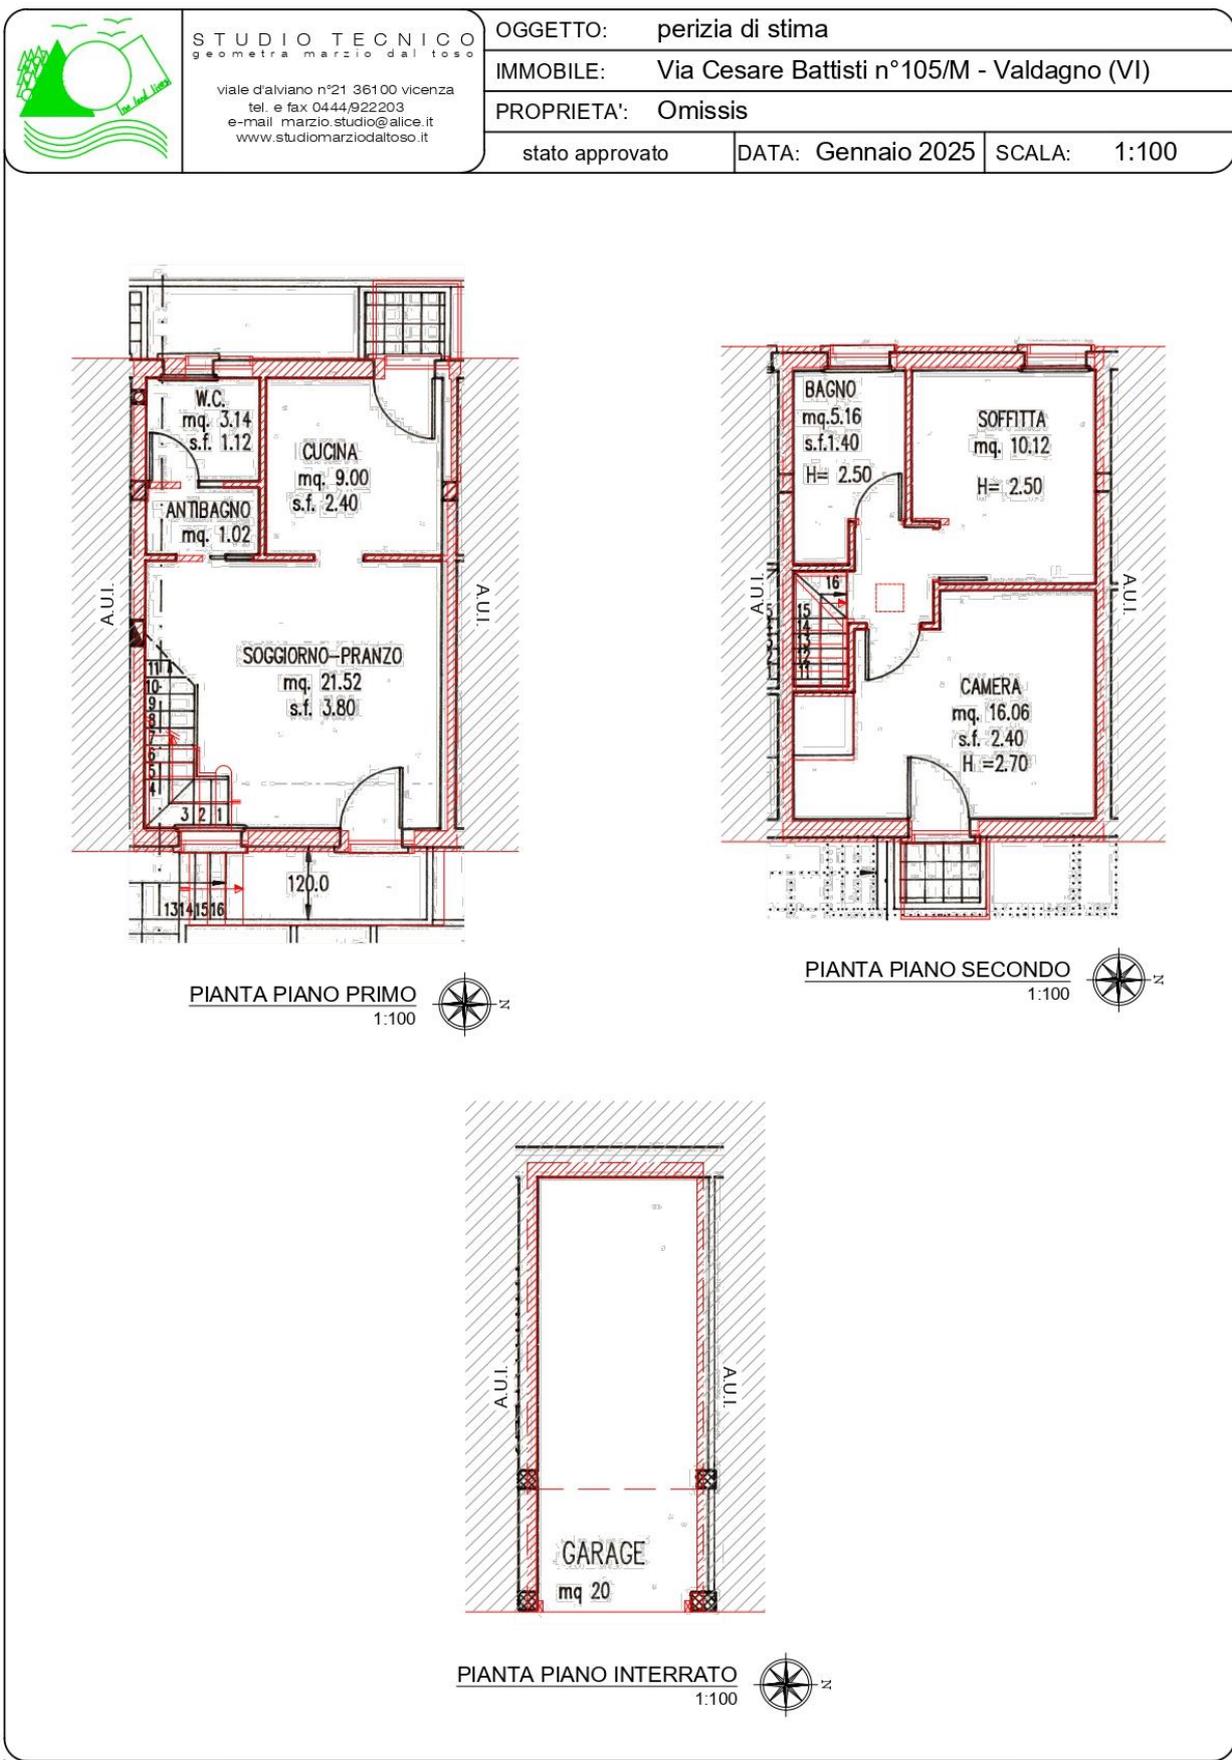
Comparazione stato attuale – stato rilevato

- Traslazione di forometrie interne ed esterne;
- Lieve traslazione di murature interne ed esterne;
- Traslazione e ridimensionamento poggioli;
- Diversa realizzazione finestra WC a Ovest.

- Diversa larghezza.

La situazione urbanistica delle unità è sanabile o con SCIA in Sanatoria, o con Legittimazione asseverata da tecnico abilitato (in base al DPR 380/01 e s.m.i. art 34 bis comma 3) con costo stimato, di circa, € **2.000,00** + cassa professionale ed IVA (con costi decurtati dal prezzo di vendita). L'Ufficio Tecnico Comunale come da comunicazione fornita al Perito Estimatore, valuta di applicare

Dalla sovrapposizione dello stato rilevato con l'ultimo progetto depositato si è tenuto conto della tolleranza Costruttiva ed Esecutiva rapportata alla metratura in applicazione dall'Art. 34 bis DPR 380/2001 (Comma 1BIS "Per gli interventi realizzati entro il 24 maggio 2024, il mancato rispetto dell'altezza, dei distacchi, della cubatura, della superficie coperta e di ogni altro parametro delle singole unità immobiliari non costituisce violazione edilizia se contenuto entro i limiti: dal 2% al 6% secondo la superficie utile dell'unità immobiliare).

Essendoci variazioni prospettiche che interessano l'intero complesso condominiale, l'Ufficio Tecnico Comunale può valutare, discrezionalmente, una specifica richiesta di sanatoria generale di tutto il complesso condominiale; tale procedura andrà quindi gestita collegialmente tramite Assemblea Condominiale.
