TRIBUNALE di VICENZA

PROCEDURA R.G. n. 282/2024

RAPPORTO DI VALUTAZIONE

Identificazione beni: Breganze Via Roma 61

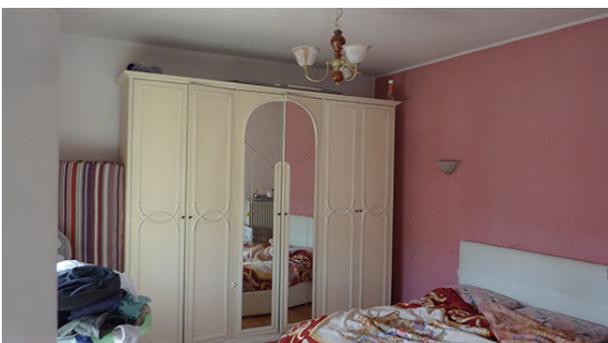
VISTA CAMERA MAT.LE

- impianto elettrico è del tipo sottotraccia tradizionale, con interruttori, prese e placche in plastica di vecchia produzione.
- Si rileva la presenza di un impianto di climatizzazione composto da unità esterna e unico split posto nel locale camera matrimoniale il corretto funzionamento non è stato accertato.

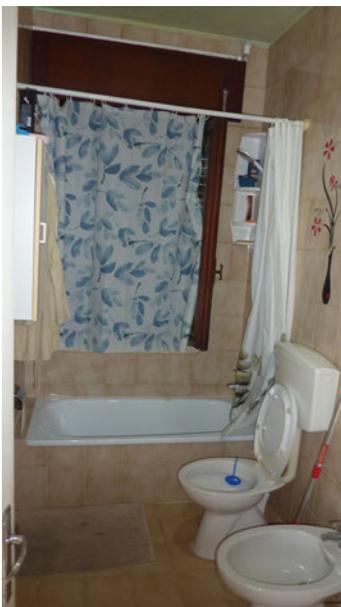
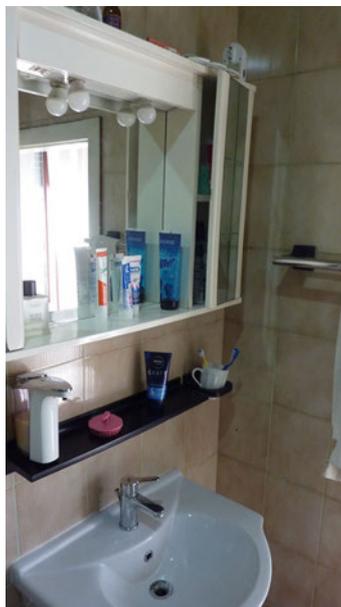
VISTA BAGNO

- portoncino di ingresso in legno tamburato con specchiatura in vetro;
- porte interne a volata in legno impiallacciato di produzione datata;
- finestre con invetriate in legno dotate di vetro camera;
- avvolgibili in plastica
- le pavimentazioni presenti sono svariate, il salotto presenta un parquet in listoncino di noce, la camera matrimoniale presenta una pavimentazione in laminato ad effetto legno, il bagno e altra camera sono pavimentate in piastrelle di monocottura, il soggiorno, l'ingresso e il cucinino sono pavimentati con marmette di cemento, il locale ripostiglio e lo sgombero hanno una pavimentazione in cemento liscio.
- le pareti e soffitti sono intonacate in malta al greggio e fino e tinteggiatura civile, alcune pareti sono rivestite da carta da parati;
- il bagno presenta sanitari in ceramica a terra, costituiti da bidet, water, lavabo, vasca;

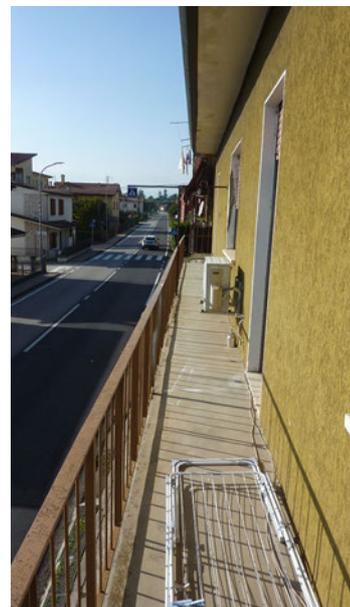
VISTA POGGIOLO

- la terrazza presente nel prospetto sud si sviluppa sull'intera lunghezza del fronte, i parapetti sono in metallo verniciato e pavimentazioni in lisciatura di cemento;

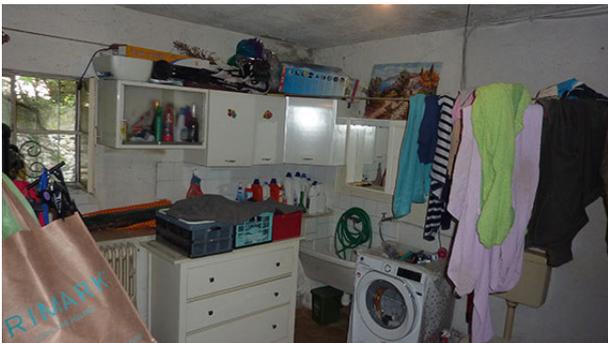
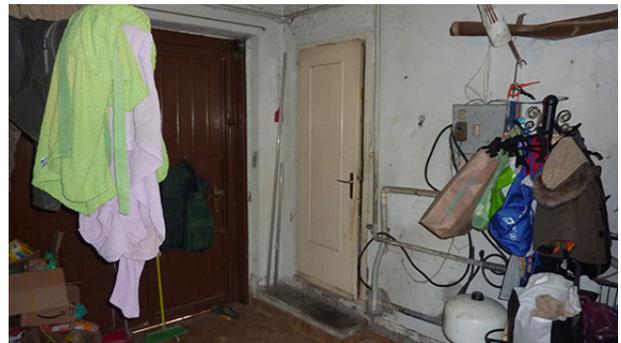
VISTA GARAGE

- L'impianto di riscaldamento è sprovvisto di libretto registrato mentre è stato reperito un APE ancora in corso di validità.
- Il locale a autorimessa presente al piano terra e catastalmente identificato al F. 6 mapp. 282 sub 4, si compone di un unico ambiente, internamente comunicante con il locale cucinino oppure con accesso dall'esterno. Nel corso del sopralluogo si è riscontrato che lo stesso non viene utilizzato come autorimessa bensì, come già riferito, in questo locale sono presenti impianti e dotazioni che lo caratterizzano come centrale termica e lavanderia.

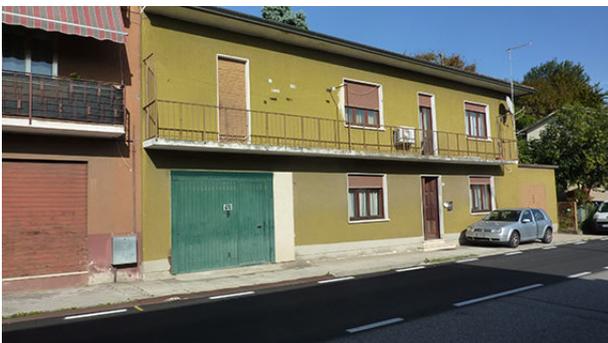
VISTA ESTERNA FRONTE SUD

Esternamente il fabbricato si presenta sostanzialmente in ordine non sono visibili con evidenti deterioramenti nei trattamenti superficiali visibili lesioni o altre manifestazioni di criticità, il rivestimento della facciata nel fronte sud e fianco è sintetica mentre a retro il paramento murario risulta privo di tinteggiatura, probabilmente per la difficoltà di applicazione per la presenza del corso d'acqua che scorre in fregio al muro di fondazione del fabbricato stesso.

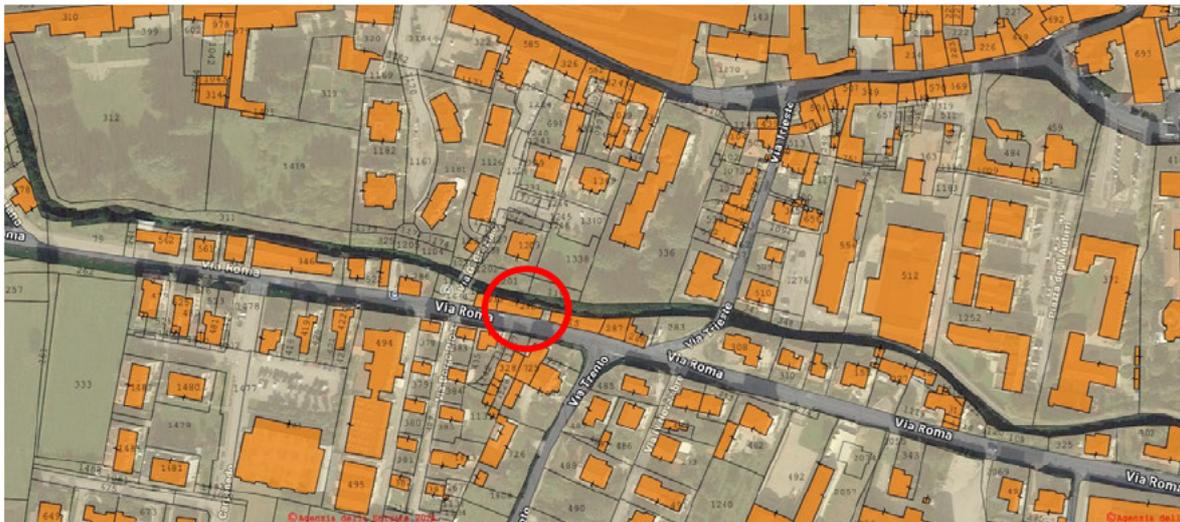
Sovrapposizione fra mappa catastale ed ortofoto

Dalla sovrapposizione fra la mappa catastale che individua le sagome degli edifici e le ortofoto dell'edificio dove sono ubicati i beni della ditta eseguita, si riscontra la sostanziale corrispondenza tra lo stato dei luoghi e quanto rappresentato nella documentazione catastale. Si precisa tuttavia che le lievi imprecisioni visibili nella sovrapposizione, derivano dalle deformazioni insite nella generazione delle ortofoto che utilizza parametri cartografici diversi da quelli della mappa catastale.

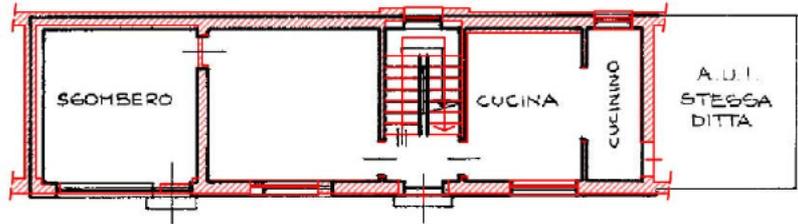
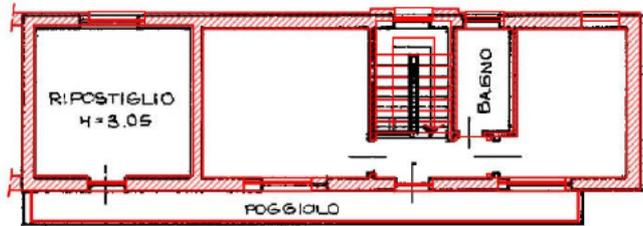
PLANIMETRIA mapp. 282 sub. 3

Dal confronto tra la situazione reale dei luoghi come rilevata e la situazione riportata nelle planimetrie catastali depositate, si riscontrano alcune difformità riguardanti le forometrie e la posizione delle partizioni.

PIANTA PIANO TERRA
H = 2.90

PIANTA PIANO PRIMO
H = 2.90

La regolarizzazione necessita della presentazione di una pratica di variazione DOCFA riguardante entrambe i subalterni. Le prestazioni tecniche inerenti la predetta pratica si quantificano in circa € 1025,00 compresa c.p.g., Iva e spese vive pari ad € 140,00.

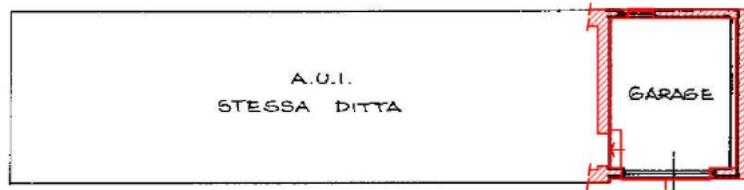
PLANIMETRIA mapp. 282 sub. 4

PIANTA PIANO TERRA H = 2.65

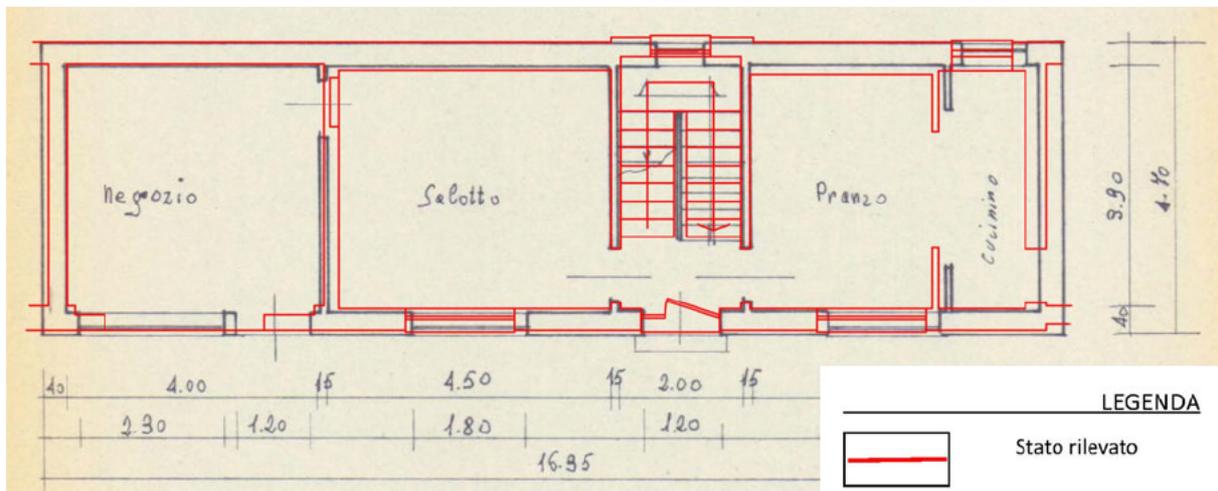
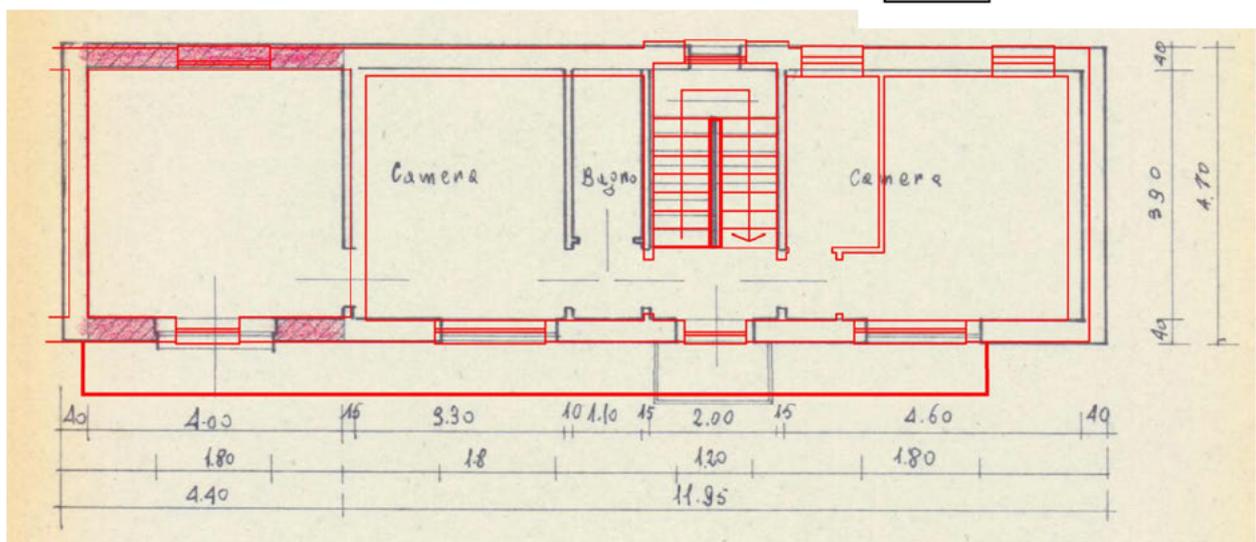
SOVRAPPOSIZIONE TRA STATO RAPPRESENTATO NELLE TAVOLE ACQUISITE PRESSO L'ARCHIVIO COMUNALE E LO STATO RILEVATO NEL CORSO DEL SOPRALLUOGO

Effettuando il raffronto tra lo stato rilevato e lo stato autorizzato si evidenziano le seguenti difformità:

- a) Leggera differenza dimensionale nella profondità del corpo edilizio valutabile sull'ordine dei 10 cm.
- b) Aumento considerevole delle dimensioni del poggolo posto nel prospetto sud-ovest
- c) Modifiche alle forometrie esterne mediante creazione di nuove finestre nel prospetto nord-est mentre nel prospetto sud-ovest sono state effettuate modifiche dimensionali ad alcuni fori autorizzati
- d) Modifiche distribuzione interna dei locali mediante traslazione di tramezzatura e chiusura o apertura di porte

- Punto A) Le differenze dimensionali descritte nel precedente punto a) possono ritenersi rientranti nella disciplina delle tolleranze ex art. 34 bis stante la superficie netta assentita dal titolo edilizio pari a mq. 87,00 quindi su una misura di profondità assentita pari a ml. 4.70 contro i ml. 4.90 rilevati si determina uno scostamento del 4,2 % < del 5% stabilito alla lettera d del comma 1-bis art. 34 bis.
- Punto C -D) Le difformità segnalate ai punti c) e d) trovano possibile inquadramento nella disciplina di cui all'art. 34-bis comma 2-bis qualora la modifica dei fori finestra sia riconducibile all'espressione del testo *"costituiscono inoltre tolleranze"*

- Punto B) La difformità segnalata al punto b) riguardante il considerevole aumento di superficie del poggolo posto sul fronte sud-ovest è inquadrabile nella disciplina di cui all’art. 34-ter comma 3. La regolarizzazione dell’intervento dovrà quindi essere ottenuta a seguito di presentazione di una SCIA e il pagamento dell’oblazione in ragione di una somma determinata ai sensi dell’art. 36 -bis c. 5 e corrispondente al doppio del contributo sul costo di costruzione.
