# TRIBUNALE di VICENZA

PROCEDURA R.G. n. 111/2024

## RAPPORTO DI VALUTAZIONE

Identificazione beni: Sarcedo Via Cà Bosa

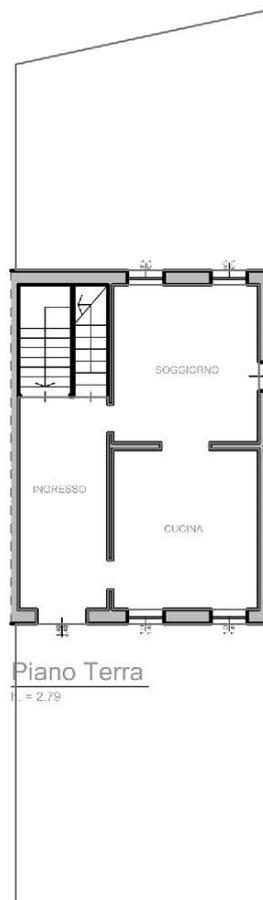
Piano Terra

h. = 2.79

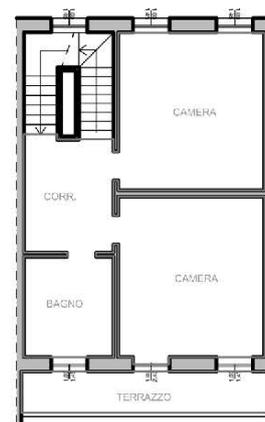
Piano Primo

h. = 2.79

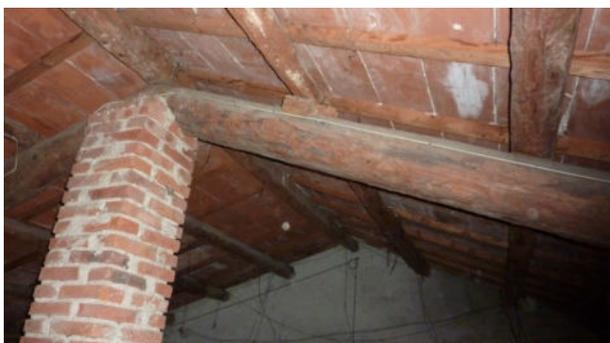
La copertura dell'edificio è realizzata nella tipologia a capanna con colmo in mezzeria, la struttura è composta da travi in legno e soprastante orditura secondaria sempre in legno, tavelloni in laterizio e coppi. Le cornici esterne verso i due fronti nord e sud sono in calcestruzzo. La struttura appare in ordine priva di infiltrazioni ed evidenti ammaloramenti.

COPERTURA SOFFITTA

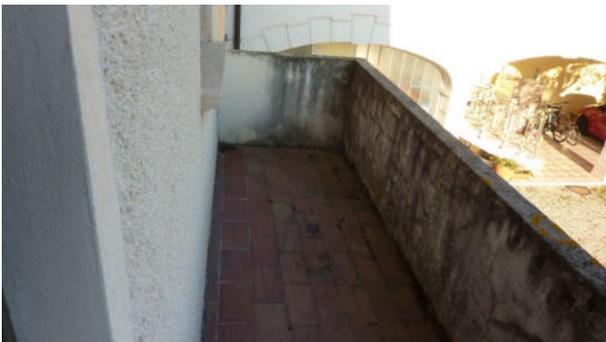
VISTA POGGIOLO

Edificio Abitativo: Esternamente il fabbricato si presenta privo di lesioni strutturali evidenti, tutte le superfici esposte presentano i fenomeni di ordinario decadimento dovuto alla vetustà, i balconi risultano scrostati, i paramenti murari esposti risultano macchiati dalle intemperie, deterioramenti nei trattamenti superficiali visibili nel fianco Nord Est. L'intero fabbricato quindi si può definire in SCARSO stato manutentivo. Il livello delle finiture presenti nell'abitazione nelle parti accessorie, così come evidenziato nelle foto, è da ritenersi di modesta qualità, vetusto e in stato conservativo

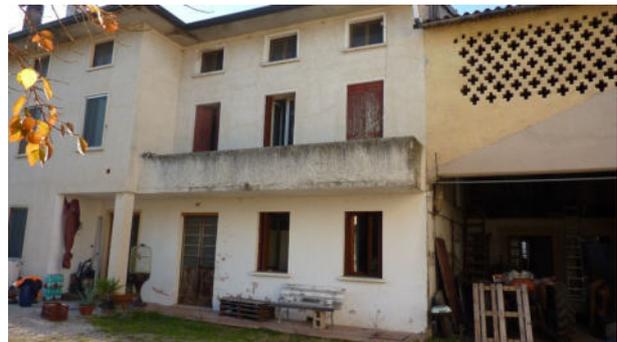
VISTA FRONTE S-E

- Realizzazione di terrazzo esterno nel prospetto S-E- avente superficie pari a mq. 8,60 e trasformazione di finestra in portafinestra per l'accesso al terrazzo stesso, non sono stati individuati elementi che possano accertare l'epoca di realizzazione delle presenti difformità. Da quanto desumibile sul posto si può presumere che gli stessi possano essere stati realizzati prima dell'entrata in vigore della L. 10/77 e quindi in questa fattispecie troverebbe applicazione l'art. 34-ter del D.P.R. 380/2001. Per questa fattispecie è prevista la regolarizzazione mediante presentazione di SCIA in sanatoria e pagamento di una oblazione calcolata ai sensi art. 36 bis.

- 1) Costi professionali lordi per la presentazione della pratica SCIA di regolarizzazione  
€ 1.921,50
  - 2) Oblazione calcolata ai sensi art 36 bis.
    - a) Modifica finestra in portafinestra ritenuta conforme € 516,00
    - b) Terrazzo mq. 8.60 x 0.60 x 2x € 186,01 (delibera C.C. 29/06)= € 1.919,62
- Apertura e chiusura porte interne in difformità al titolo rilasciato, riduzione dimensioni piano cantinato, presenza di pilastro e lesena al piano sottostetto si considerano conformi alla normativa all'epoca di realizzazione e all'attuale, conseguentemente sono inquadrati ai sensi art. 34 bis c.2 tali difformità sono quindi considerate nelle **tolleranze costruttive**.

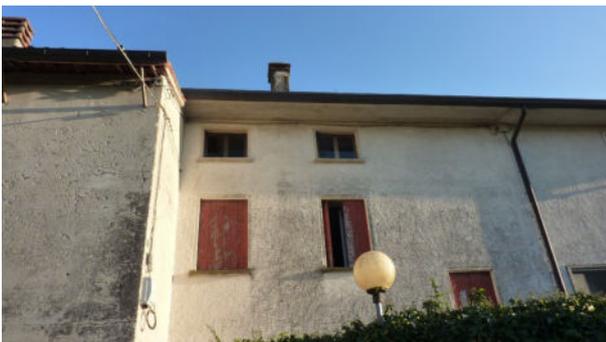
VISTA FRONTE N-O

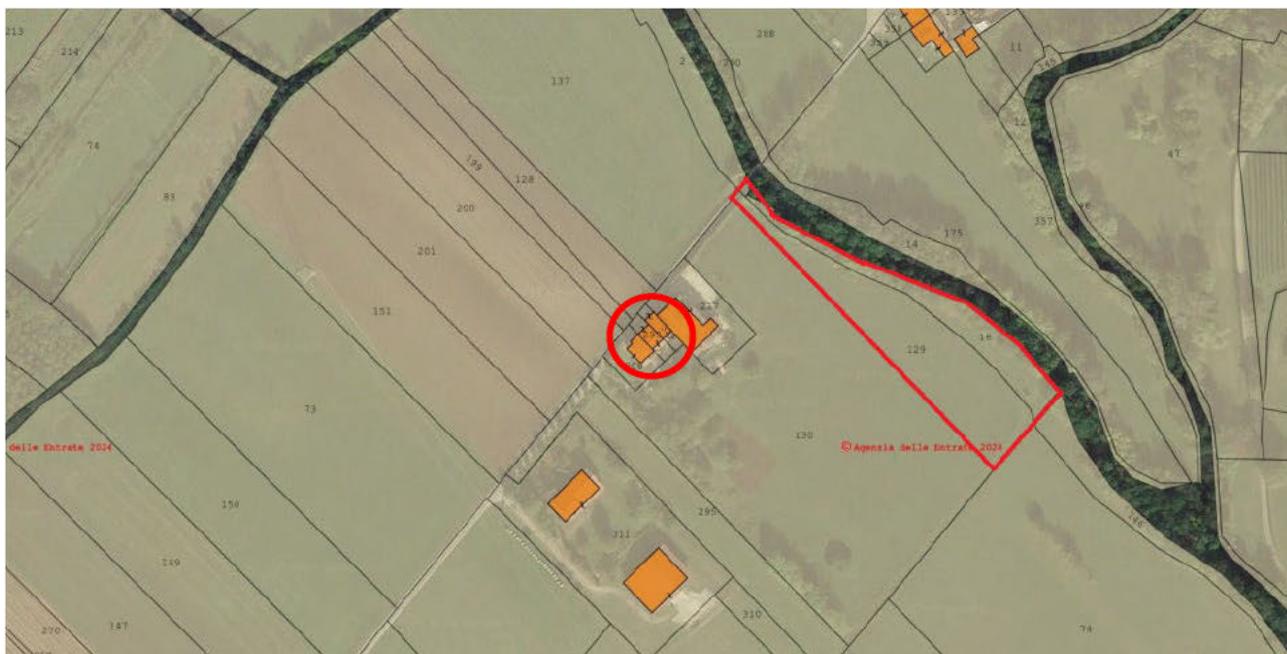
## Sovrapposizione fra mappa catastale ed ortofoto

Dalla sovrapposizione fra la mappa catastale che individua le sagome degli edifici e le ortofoto dell'edificio dove sono ubicati i beni della ditta eseguita, si riscontra la sostanziale corrispondenza tra lo stato dei luoghi e quanto rappresentato nella documentazione catastale. Si precisa tuttavia che le lievi imprecisioni visibili nella sovrapposizione, derivano dalle deformazioni insite nella generazione delle ortofoto che utilizza parametri cartografici diversi da quelli della mappa catastale.

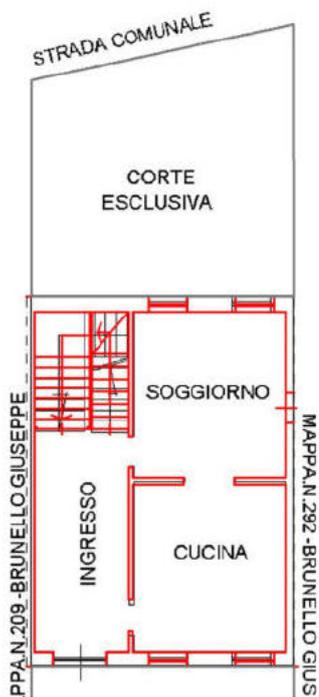
PIANTA PIANO TERRA H=280

Dal confronto tra la situazione reale dei luoghi come rilevata e la situazione riportata nelle planimetrie catastali depositate, si riscontra una sostanziale conformità, unica differenza riguarda la presenza della porta di collegamento ad un'attigua unità immobiliare di terzi F. 1 mapp. 374.

SOVRAPPOSIZIONE TRA PLANIMETRIE CATASTALI e STATO RILEVATO

La regolarizzazione necessita della presentazione di una pratica di variazione DOCFA. Le prestazioni tecniche inerenti la predetta pratica si quantificano in circa € 582,40 compresa c.p.g. Iva e spese vive.
