**TRIBUNALE DI VICENZA**  
SEZIONE ESECUZIONI IMMOBILIARI

**PROCEDURA N. RGE 193/2024**

**ELABORATO PERITALE**

Identificazione beni: Beni in Bassano del Grappa (VI) Via Belluno, 17/19;

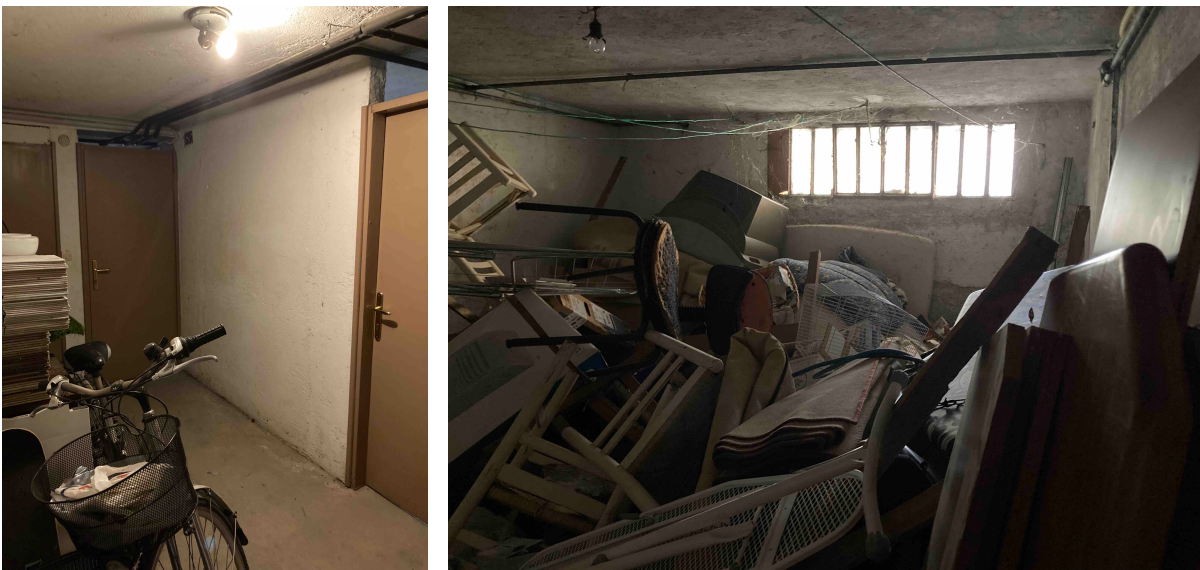
La cantina si è presentata ingombra di materiali e suppellettili varie, dotata di finestrella con serramento in ferro, con murature diffusamente macchiate e scrostate, pavimento in cls. Si sono potute osservare diverse tubazioni a vista e, da comunicazione ricevuta da un altro condomino, risultava vi fosse ubicata la caldaia (della quale, alla data del sopralluogo, non è stata osservata la presenza). L’ autorimessa, anch’ essa ingombra di suppellettili varie, è dotata di portone carraio metallico a due ante con apertura manuale, pavimentazione in cls.

*Viste interne: corridoio condominiale al piano seminterrato e cantina*

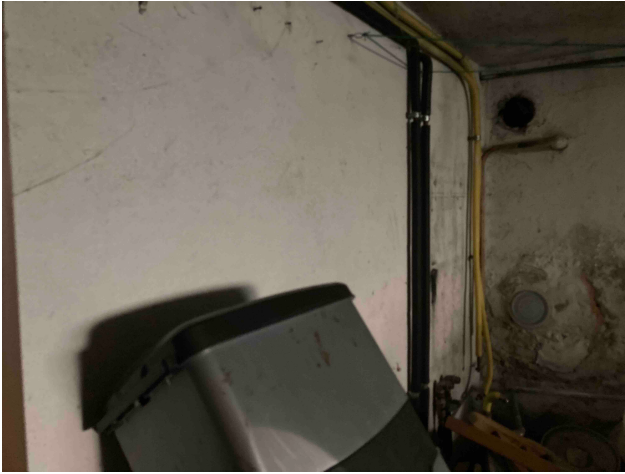
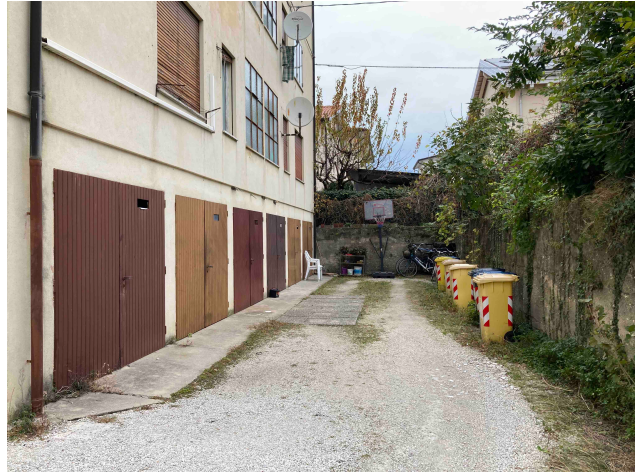
*Vista interna: cantina. Vista esterna della zona sul retro di accesso alle autorimesse*

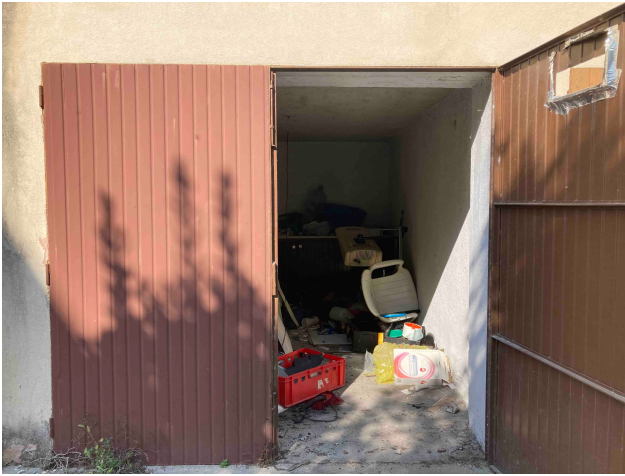
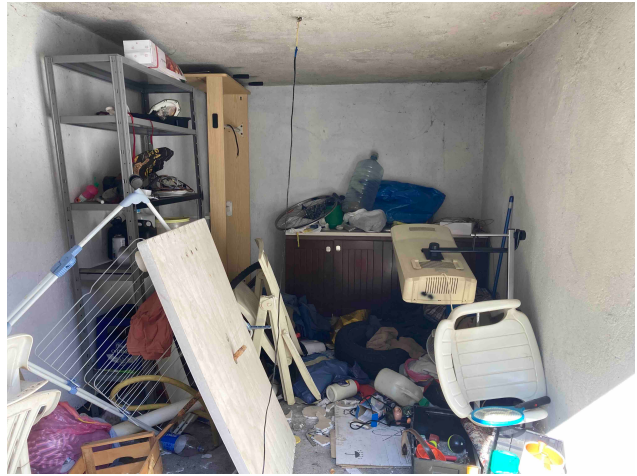
**Stato manutentivo:** Dato quanto potuto osservare il compendio in oggetto, non abitato, si presenta in condizioni di conservazione complessivamente mediocri/scarse, con alcuni sanitari non in sede e/o asportati, caldaia non presente, pavimentazioni in legno in scarse condizioni, alcune tapparelle bloccate, impianti vetusti e non oggetto di recenti opere di manutenzione. In scarse condizioni anche la cantina e l' autorimessa.

*Viste dell' autorimessa.*
