**TRIBUNALE DI VICENZA**  
**SEZIONE ESECUZIONI IMMOBILIARI**

**PROCEDURA N. 318/2024 RGE**

**ELABORATO PERITALE**

**Identificazione beni: Beni in Marano Vicentino (VI), Via Villaraspà n.41,**

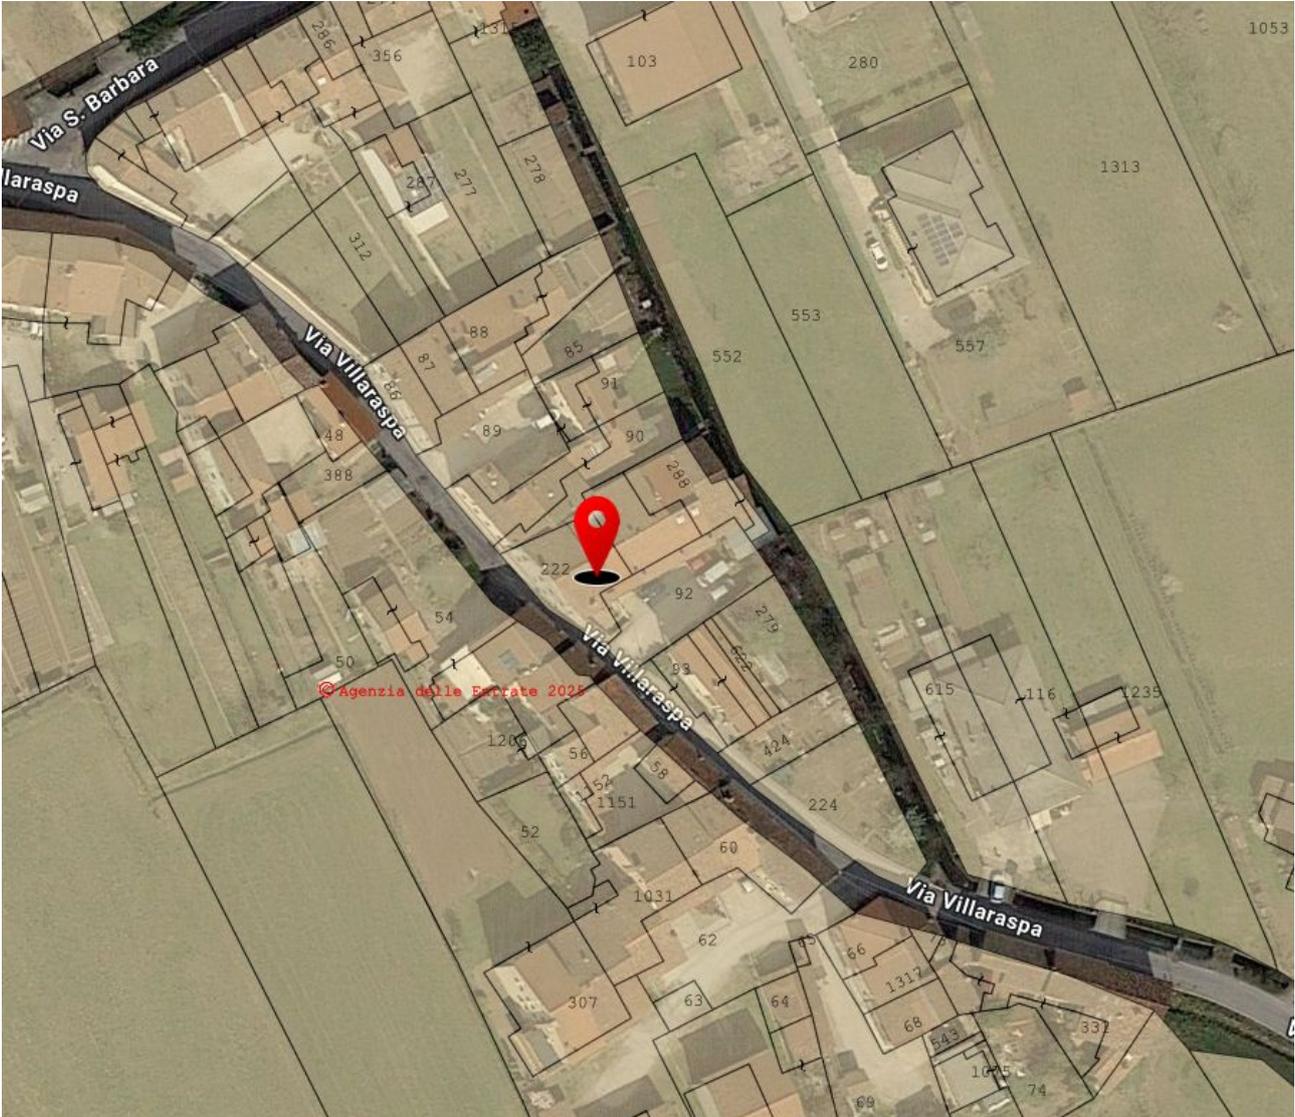
Figura 1. Sovrapposizione ortofoto con mappa catastale.

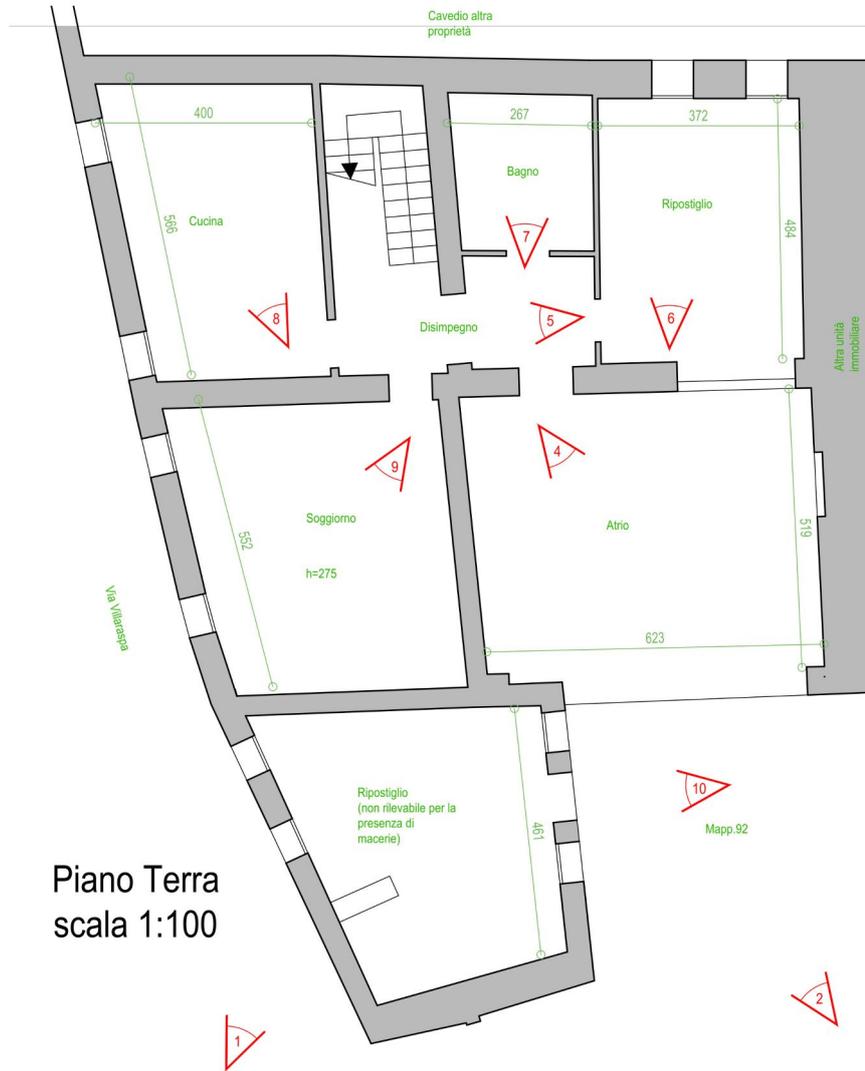
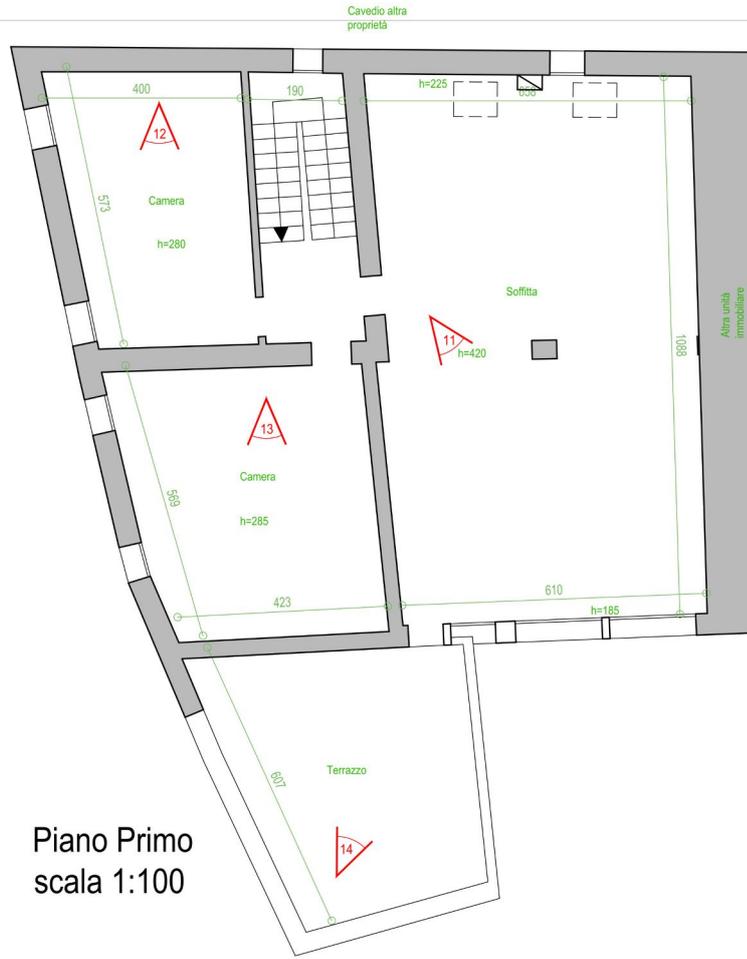
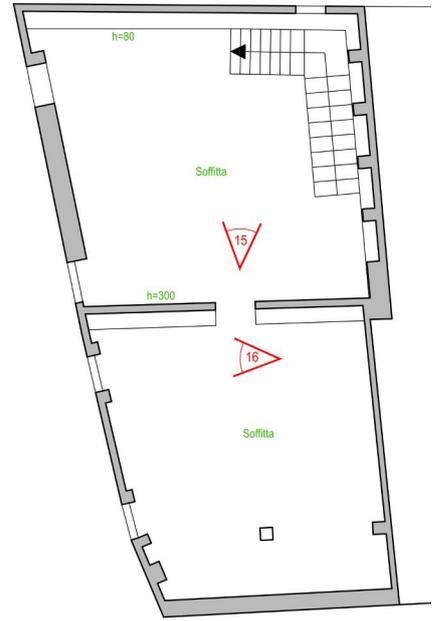
**Figura 3. Planimetria immobili.**

Rilievo 18/12/2024

Piano Terra  
scala 1:100

Piano Primo  
scala 1:100

Soffitta  
scala 1:100

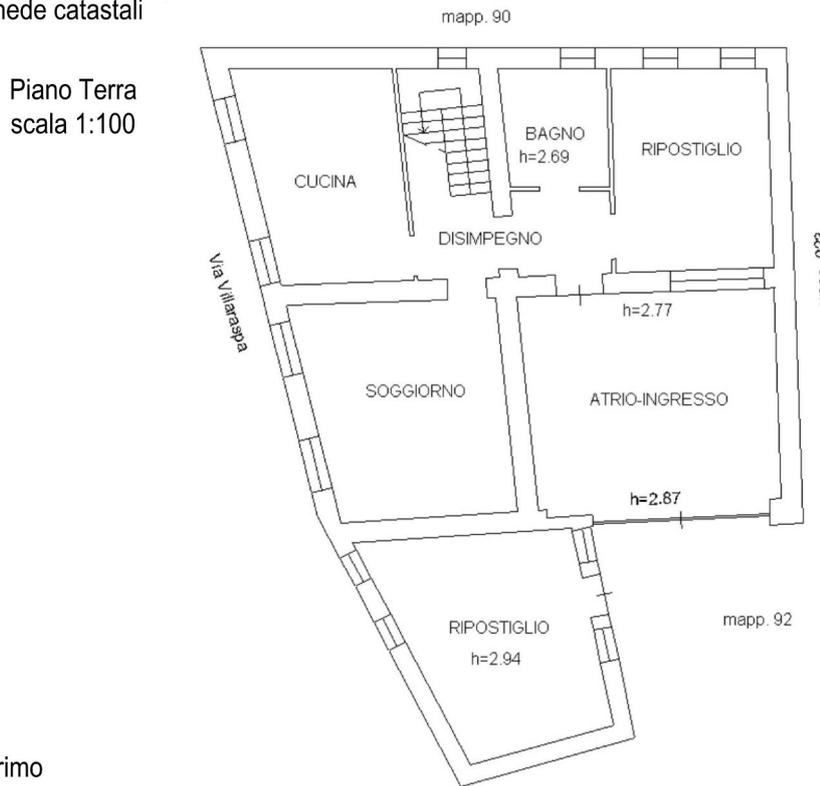
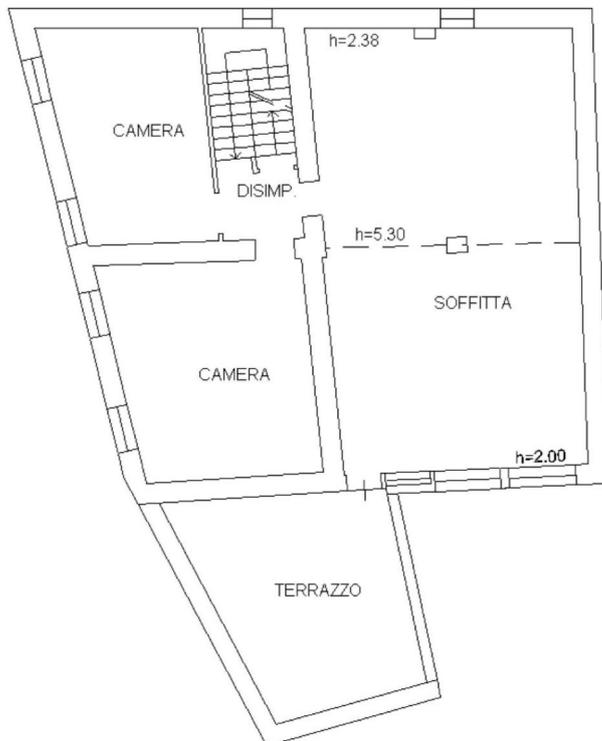
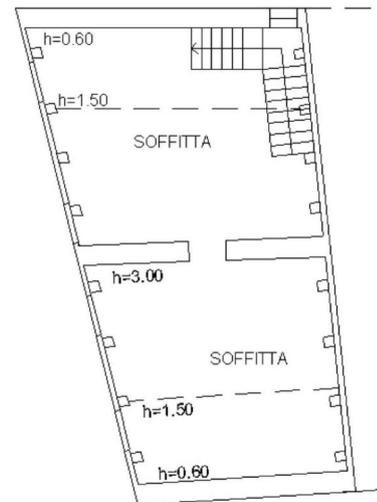
**Figura 5. Planimetria catastali dei beni.**

Estratto schede catastali

Piano Primo  
scala 1:100

Soffitta  
scala 1:100

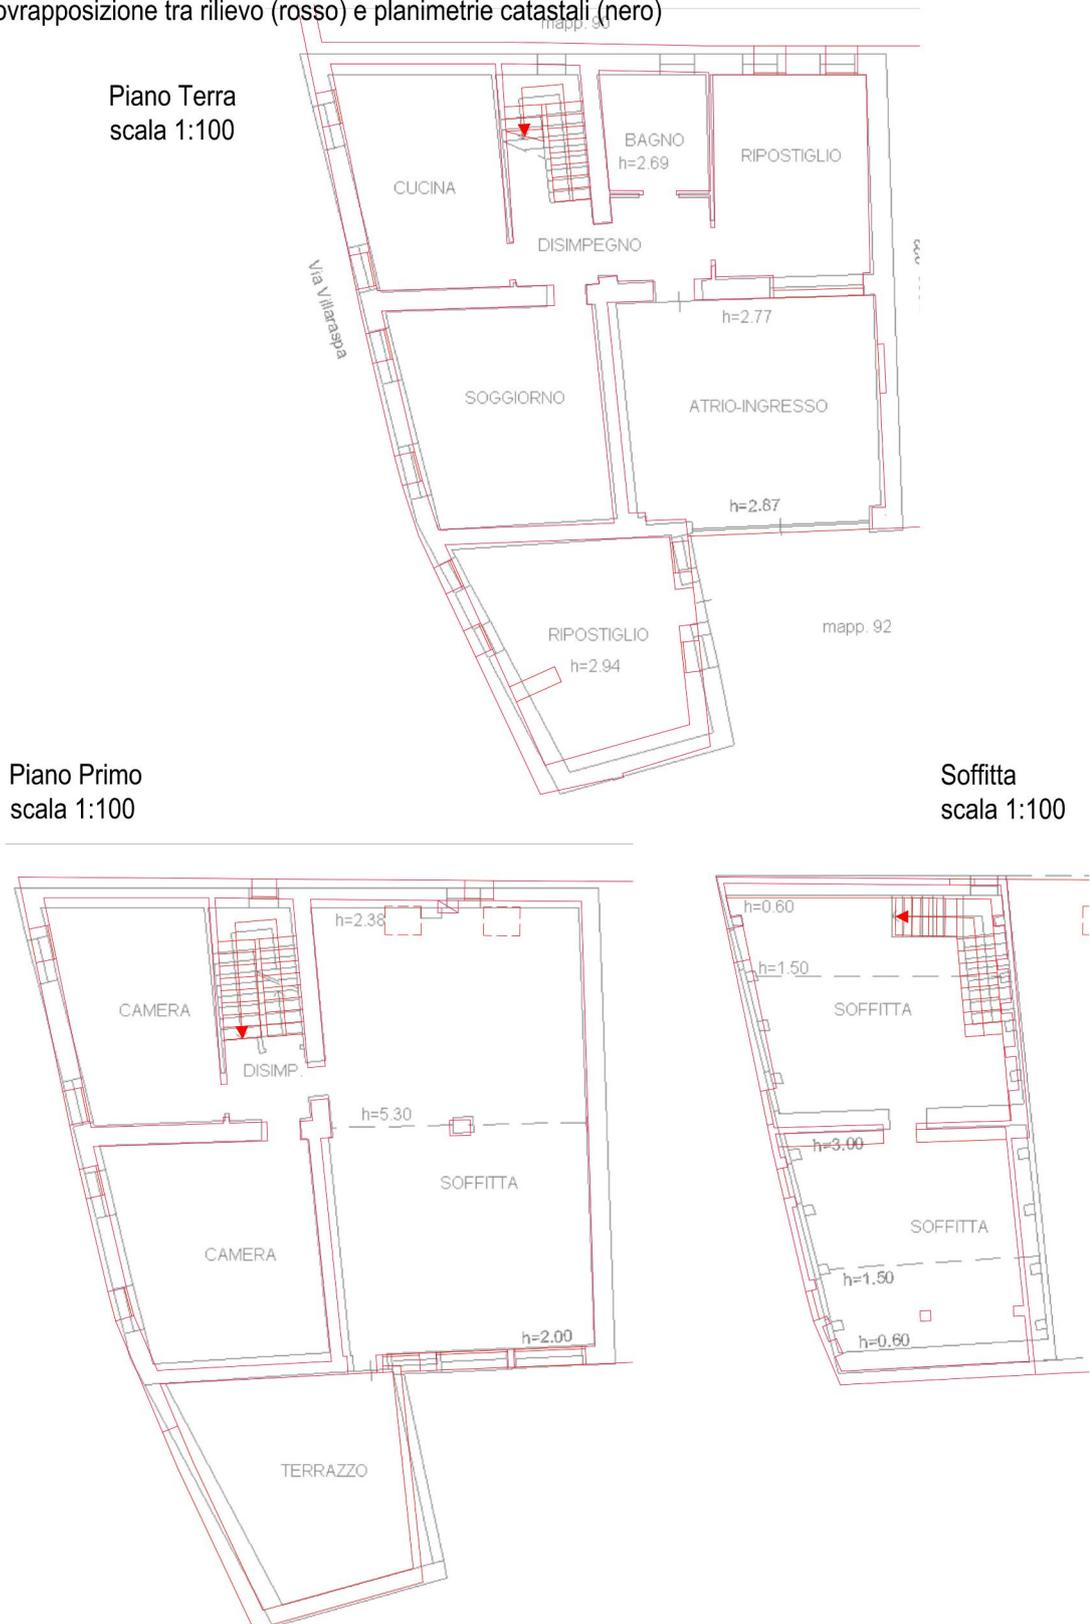
**Figura 8. Sovrapposizione tra lo stato reale dei luoghi e la planimetria catastale**

Nella figura n.8 viene rappresentata la sovrapposizione tra stato rilevato (rosso) e l'estratto della planimetria catastale (nero) dove vengono evidenziate le differenze riscontrate; si rileva la presenza di una porzione di parete in zona giorno non rappresentata. Si ritiene pertanto che la planimetria dell'abitazione debba essere aggiornata per un costo stimato di circa 1.000,00€.

Sovrapposizione tra rilievo (rosso) e planimetrie catastali (nero)

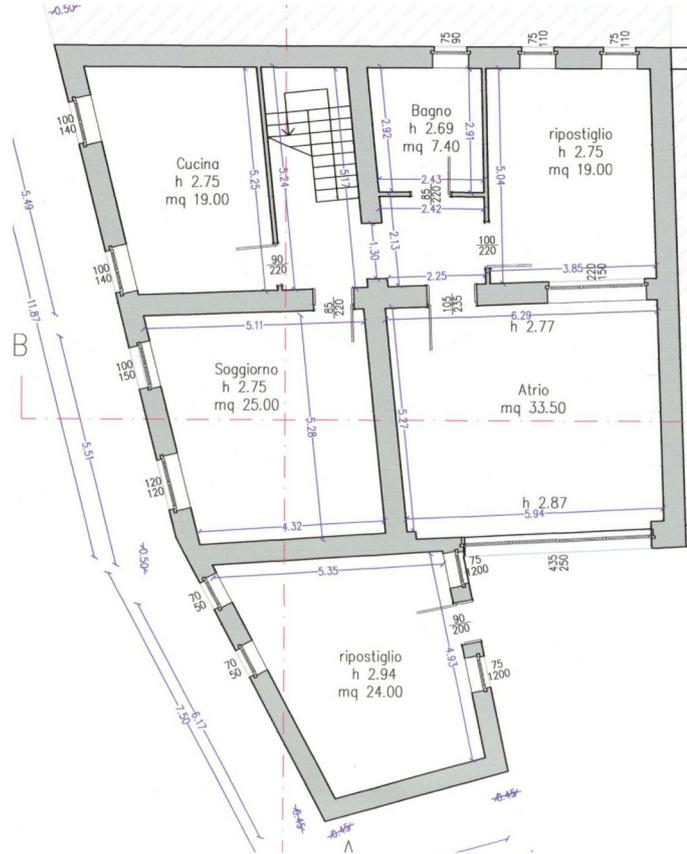
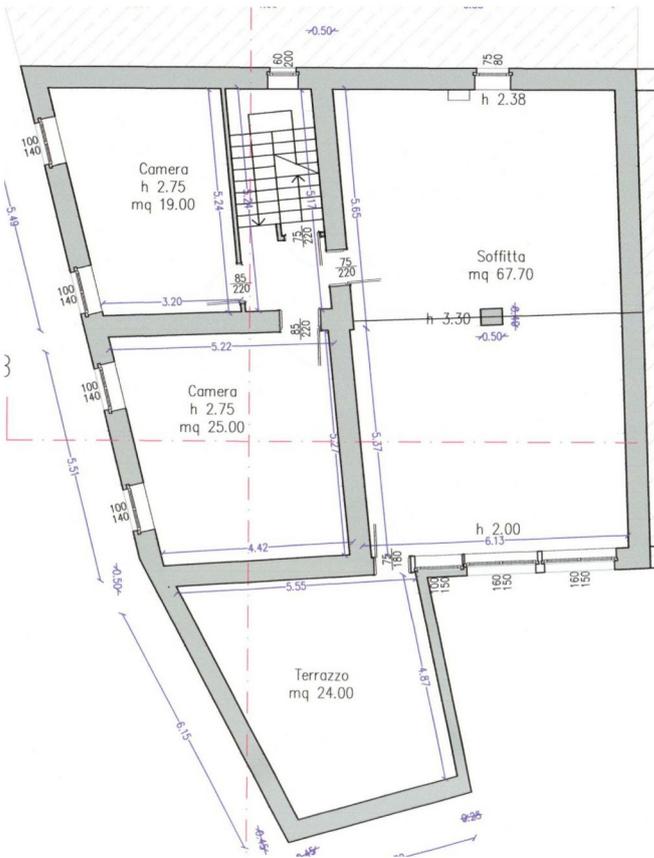
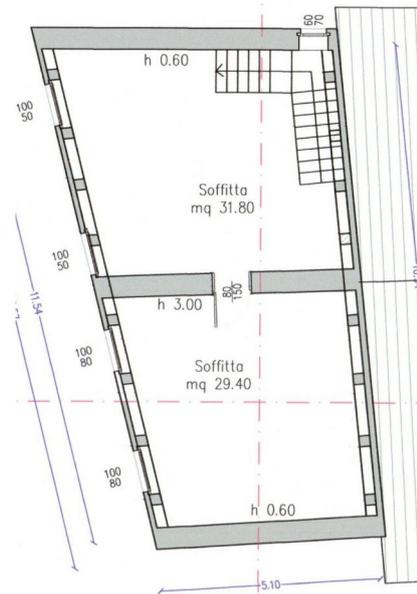
Figura 10. Stato approvato.

Per la verifica sulla conformità urbanistica viene considerata la raffigurazione allegata all'ultimo titolo edilizio, in quanto quest'ultimo prende in considerazione tutto il fabbricato. Innanzitutto va premesso che il fabbricato risulta di origine molto antica; infatti viene rappresentato nella mappa d'impianto del Catasto Terreni che risale agli inizi del '900; visti i materiali costruttivi (laddove possibile) delle murature perimetrali si ritiene che buona parte dei principali muri portanti siano quelli originari.

Stato autorizzato

Piano Terra  
scala 1:100

Piano Primo  
scala 1:100

Soffitta  
scala 1:100

Si ritiene opportuno procedere ad una sanatoria dell'unità immobiliare, considerando l'attuale disposizione interna e le altezze correttamente rilevate. Si ritiene, dal momento che le discrepanze sono interne, che possa essere depositata una SCIA in sanatoria, per un costo totale di circa 4.500,00€ compreso sanzione. Si rimanda alla lettura del punto 7,4 sul perimetro del mandato dell'esperto.
