TRIBUNALE DI VICENZA
SEZIONE ESECUZIONI IMMOBILIARI

PROCEDURA N. 437/2023 R.G.

ELABORATO PERITALE EPURATA

Identificazione beni: Beni in Cornedo Vicentino (VI), Via San Lazzaro n. 71 A

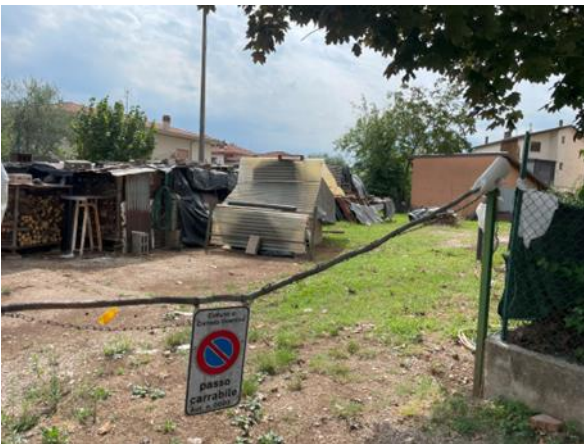
L'autorimessa sita al piano terra non è accessibile esternamente con mezzi; infatti, l'area esterna originariamente adibita ad accesso, risulta attualmente proprietà di terzi e non risultano servitù trascritte a favore dell'autorimessa. L'accesso, quindi, è possibile solo pedonale percorrendo il marciapiede lungo il perimetro ovest del fabbricato o dall'interno dell'abitazione.

Esterno: particolare divieto di accesso

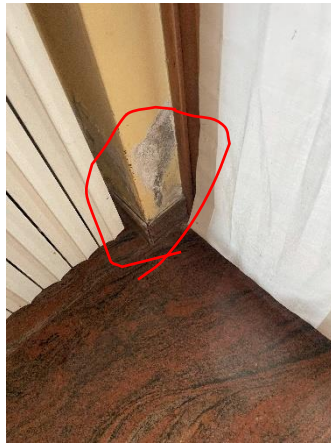
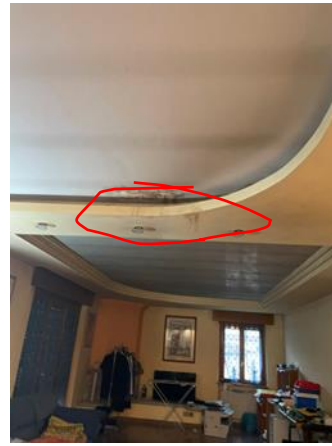
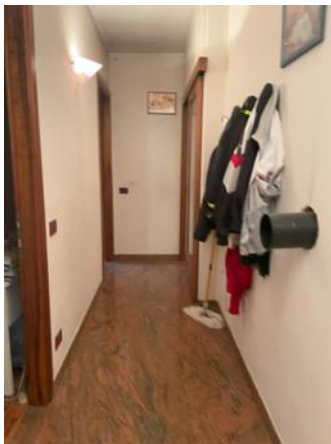
particolari infiltrazioni: cucina piedi murature - soffitto soggiorno P.1

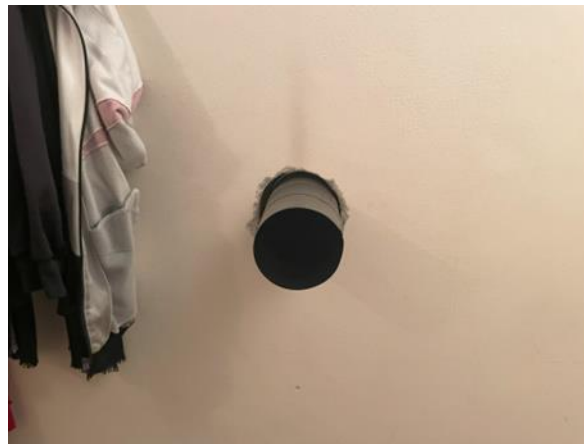
Si precisa che l'esecutato ha installato una caldaia a pellet nella zona giorno del piano primo; l'installazione, tuttavia, non risulta a norma per cui rimane a carico dell'esecutato la sistemazione della corretta installazione con tutto quanto necessario al fine del rilascio del certificato di conformità. Per tali motivi ai fini del libretto, non si è tenuto conto di tale caldaia. Tali costi e i vizi sopra elencati saranno ricompresi nell'abbattimento proposto al valore e quindi a carico del futuro acquirente.

particolare scarico caldaia a pellet

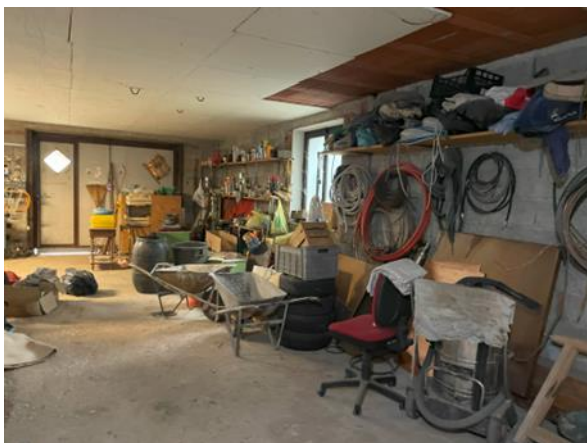
L'autorimessa rilevata durante il sopralluogo del 02/10/2024 si presentava allo stato grezzo con superficie ampiamente maggiore rispetto al progetto approvato, mancando i divisori interni previsti; l'accesso esterno è collocato nella muratura perimetrale verso Ovest, ma come ribadito nel capitolo precedente, non è accessibile agli automezzi. L'autorimessa è invece accessibile a piedi dall' ingresso principale dell'abitazione e da una porta finestra posta sul muro lato nord.

autorimessa P.T. vista interna

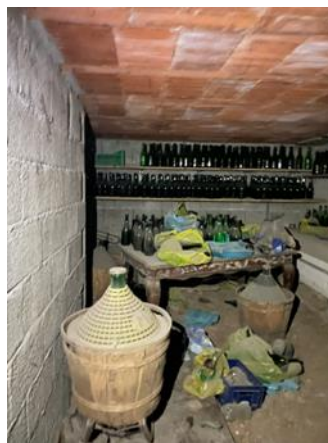
La cantina interrata è accessibile da una scaletta stretta interna e ripida, sita nella zona autorimessa.

cantina P. INT.
