# TRIBUNALE DI VICENZA

**R.G.E.:** 543/2021

**Immobile:** Perizia di stima di un'unità immobiliare residenziale, ubicata al piano secondo con relativa autorimessa al piano interrato, site in via Ponchielli n° 7 nel Comune di Trissino (VI), di proprietà

## PERIZIA DI STIMA

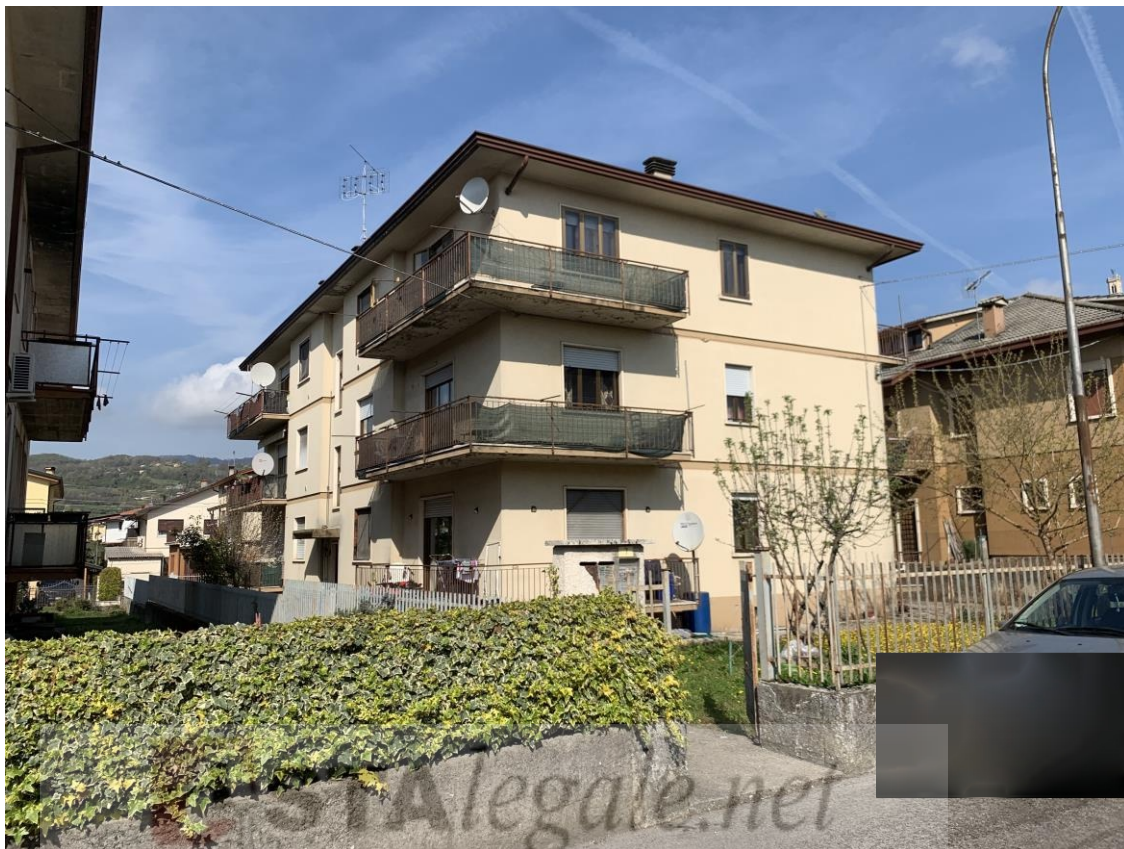
Foto n 1 – fabbricato plurifamigliare

Il complesso è situato in zona centrale del comune di Trissino. La zona in cui si trova è a destinazione prevalentemente residenziale ma è anche dotata, nel raggio di 250 mt. di servizi come Chiesa Parrocchiale, scuole, gelateria, bar, piccoli e medi negozi, alimentari, farmacia, ecc. . La fermata dell'autobus principale è in prossimità della Chiesa con collegamenti di mezzi comunali con i paesi principali limitrofi (Arzignano, Recoaro, Valdagno) solo durante il periodo scolastico, mentre la fermata principale di collegamento con la Città di Vicenza e Recoaro è ubicata lungo la statale e dista più di 1 km. La strada principale più vicina al fabbricato oggetto di perizia è la SP246 "Recoaro". Il casello autostradale più vicino è il casello di Montecchio Maggiore che dista Circa 9 km. A Valdagno, a circa 11 km, insiste il traforo di collegamento con Schio e la zona Nord di Vicenza.

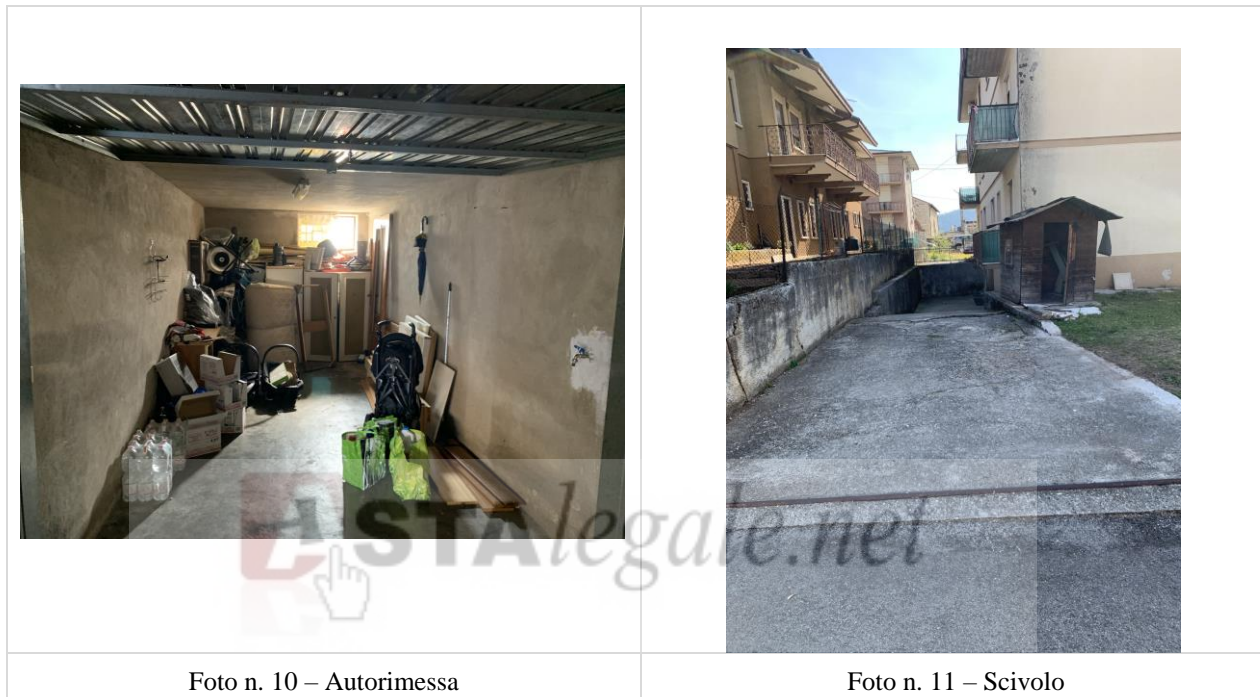
Impianto termoidraulico-fognario

Non sono presenti impianto di riscaldamento ed impianto fognario.

Le condizioni dell'unità autorimessa sub. 3, complessivamente, **risultano sufficiente**.

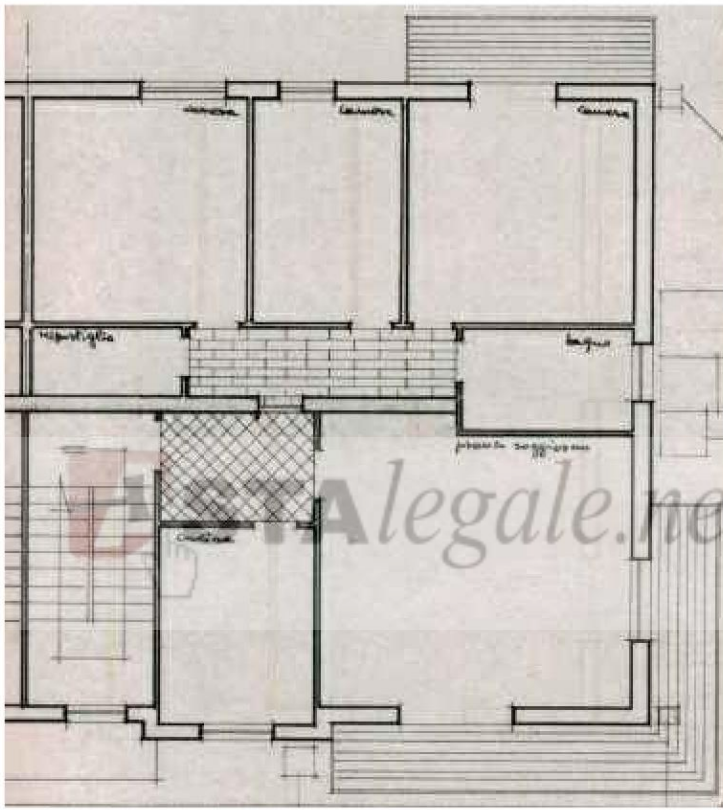
PIANTA PIANO SECONDO  
1:100

Progetto Variante Fabbricato Prot. 625/704 del 27/03/1974:

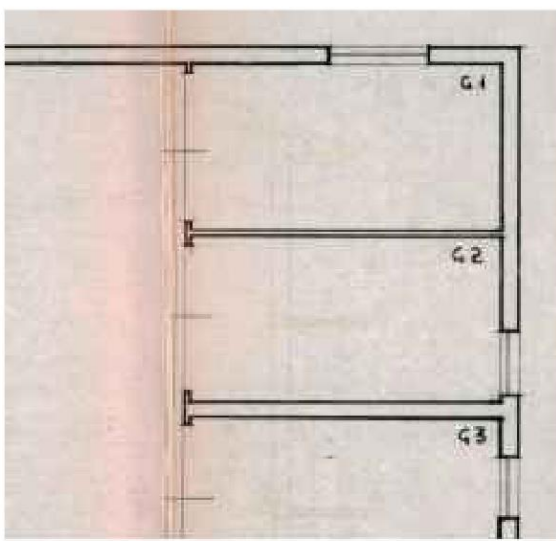
PIANTA PIANO INTERRATO  
1:100

Dalla sovrapposizione del rilievo con l'ultimo progetto depositato presso l'U.T. di Trissino (*Autorizzazione Variante Fabbricato Prot. 625/704 del 27/03/1974*) si è riscontrato che quanto rilevato **NON sia conforme** al progetto depositato.

- Diminuzione della superficie utile dell'autorimessa;
- Diversa realizzazione dell'area di manovra che permette l'accesso al locale.
