TRIBUNALE DI VICENZA
SEZIONE ESECUCIONI IMMOBILIARI
PROCEDURA N. 293/2024 RGE

ELABORATO PERITALE

Lotto n. 2 di 2

Identificazione beni: Beni in Romano D'Ezzelino (VI), Via Isonzo, 34
Dati Catastali: NCEU, foglio 18, p.lla 755, sub. 9 (C/1)
per il diritto di piena proprietà per la quota di 1/1

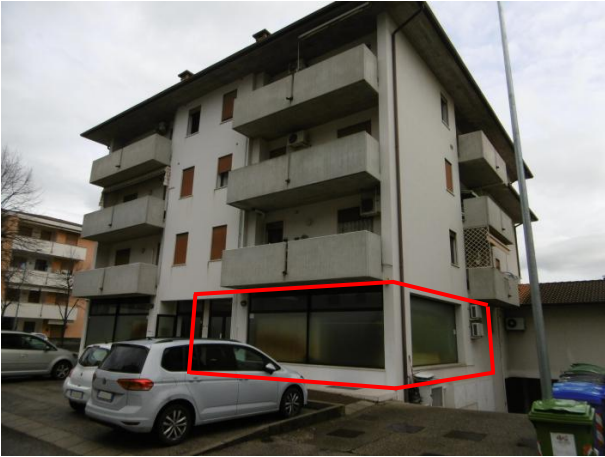
prospetto ovest con individuazione immobile in oggetto

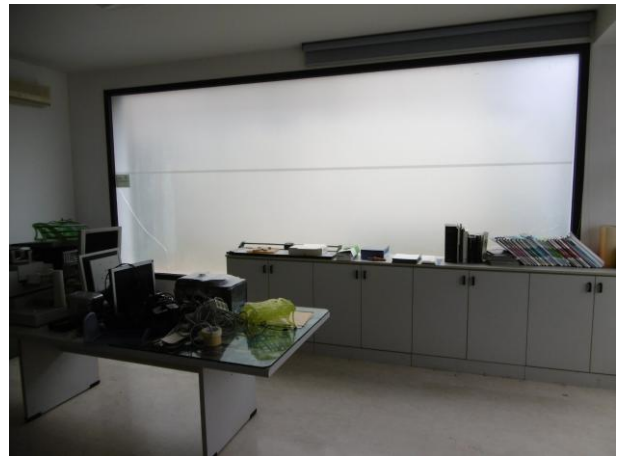
interno negozio cin crepo su vetrina
