TRIBUNALE di VICENZA

Esecuzione immobiliare R.G. n. 482-2022

RAPPORTO DI VALUTAZIONE – LOTTO 6

Appartamento sito al piano secondo, sito in Comune di Vicenza Fg. 4 particella 298 sub. 29.

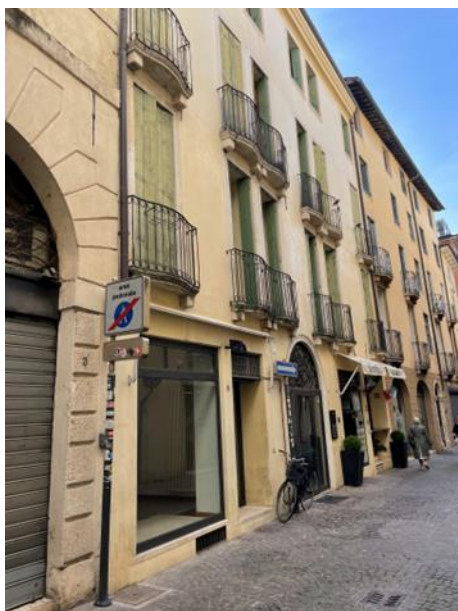
veduta fabbricato da Contrà Do Rode

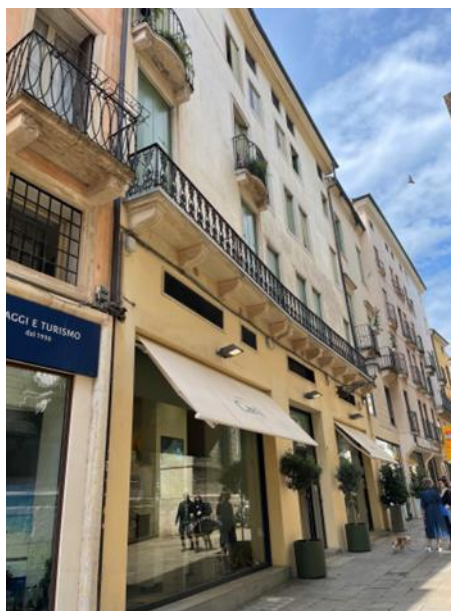
veduta retro fabbricato su Contrà Cavour

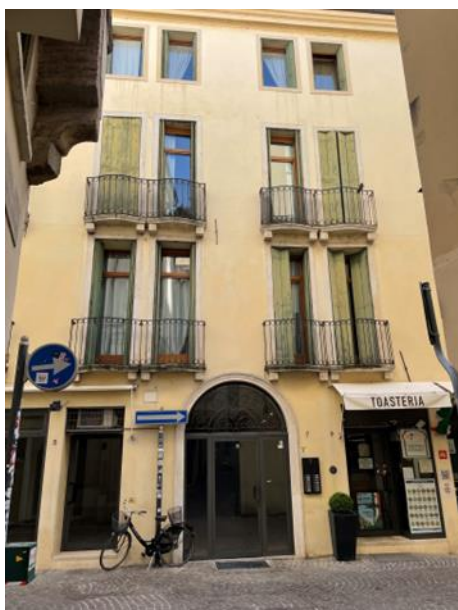
veduta ingresso fabbricato

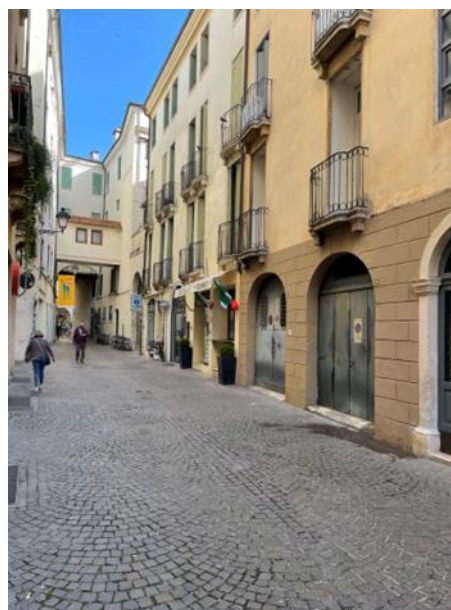
veduta fabbricato da inizio Contrà Do Rode

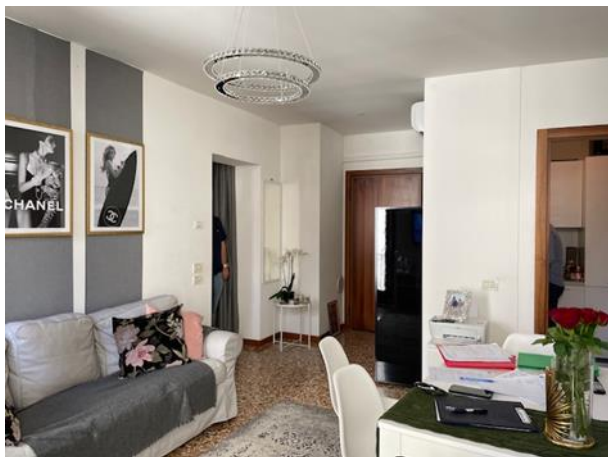
In particolare, i pavimenti della zona giorno sono del tipo alla veneziana, così come il bagno ha pavimenti e rivestimenti in ceramica. Le porte interne sono in legno, i serramenti esterni sono in legno e vetrocamera con balconi; le tinte interne sono in tempera. Al momento del sopralluogo l'appartamento risultava occupato.

ingresso - soggiorno

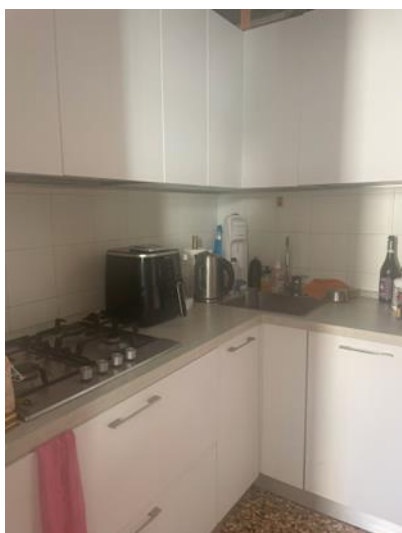
L'impianto di riscaldamento è di tipo autonomo; l'unità è dotata di caldaia, posta all'interno della cucina, alimentata a gas con distribuzione con termosifoni a parete.

cucina

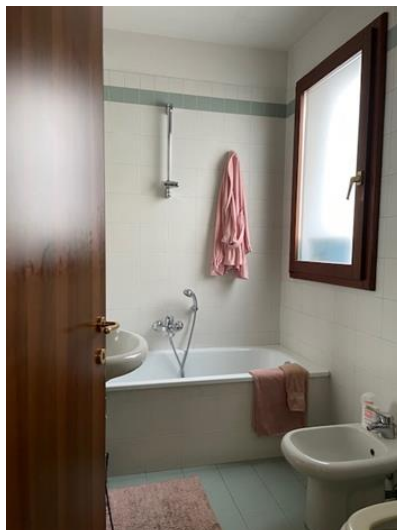
bagno

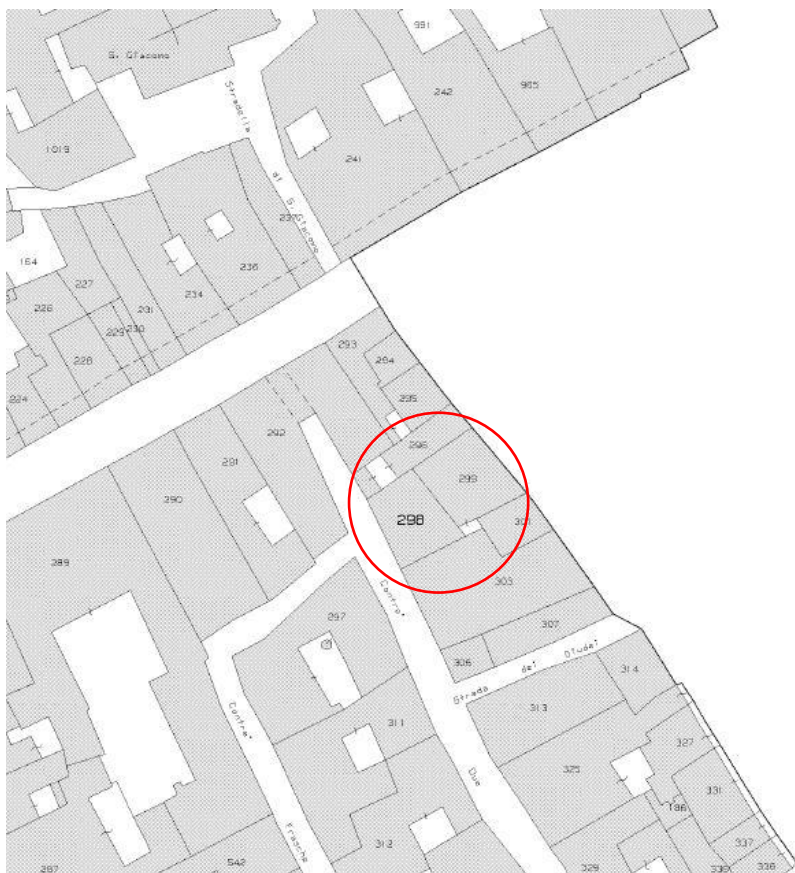
Estratto mappa Wegis - Foglio 4 p. 298-299

il sedime dell'edificio è costituito dalla particella n. **298 Ente Urbano** di sup. 140 mq derivante dall'Impianto meccanografico del 31/12/1975 e dalla particella n. **299 Ente Urbano** di sup. 166 mq derivante dal Impianto meccanografico del 31/12/1975.

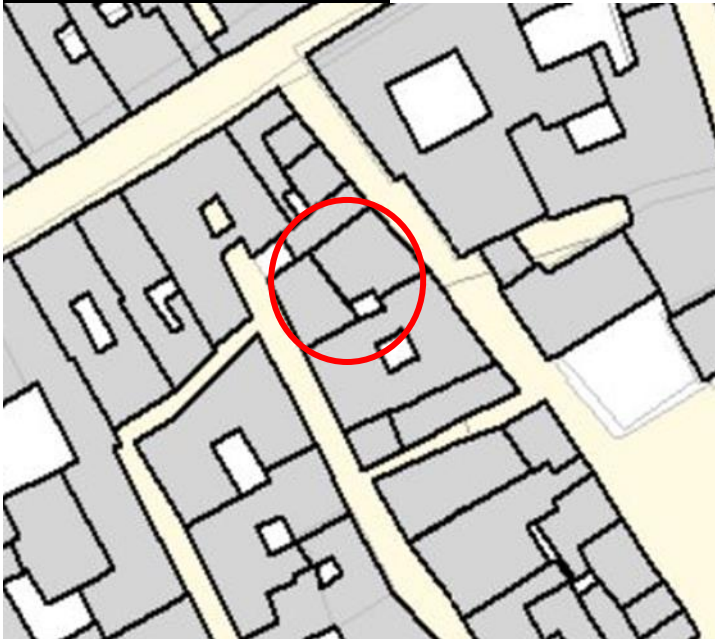
Estratto P.I. Zonizzazione

art. 36 A1 - Centro storico
