N. Gen. Rep. 576/2018

**RAPPORTO DI STIMA RETTIFICATO**

*Beni in Mason Vicentino, Via Fosse civ. 23 - int. 2*

*Abitazione a piano terra con portico, cortile esclusivo e area urbana*

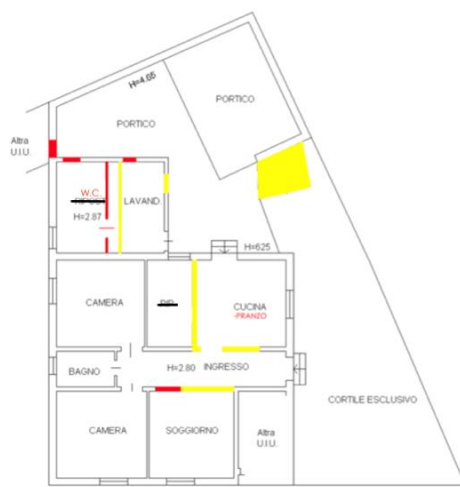
Durante il sopralluogo si sono rilevate alcune difformità interne, relative ai beni oggetto di stima, legate alla eliminazione di alcuni tramezzi, alla costruzione di altri tramezzi e al cambio di

destinazione d'uso di un ripostiglio, ora in uso come cucina attrezzata, e di altro ripostiglio ora w.c. (nei locali accessori esterni in aderenza al fabbricato). Inoltre, si sono rilevate alcune difformità forometriche: sono state chiuse la porta di collegamento tra il portico e un'altra unità immobiliare (di terzi), due finestre che erano presenti nel w.c. e lavanderia, mentre è stata ricavata una nuova finestra in quest'ultimo locale. Inoltre, si rileva che al momento del sopralluogo non era già più presente la "serra" che, da informazioni assunte in quella sede, era costituita da un telaio con vetri, demolito nel 2008, mentre compariva nel sottoportico un soppalco ligneo che viene riferito essere stato installato nel 2014 (il soppalco ligneo non è stato rilevato per questioni di sicurezza).  
(v. elaborato di sovrapposizione sotto riportato, che deve intendersi come schematico)

*Sovrapposizione stato attuale con planimetria catastale – foglio 6 m.n. 18 sub 9*

Per la **regolarizzazione delle difformità catastali** riscontrate, e/o eventuali altre difformità non segnalate nella presente perizia, è necessario predisporre l'apposito aggiornamento della planimetria, il cui costo complessivo indicativo si ritiene possa essere pari a **circa € 1.000,00**, oltre oneri fiscali. Eventuali costi aggiuntivi/ulteriori si devono intendere essere ricompresi nell'abbattimento del 15 %.

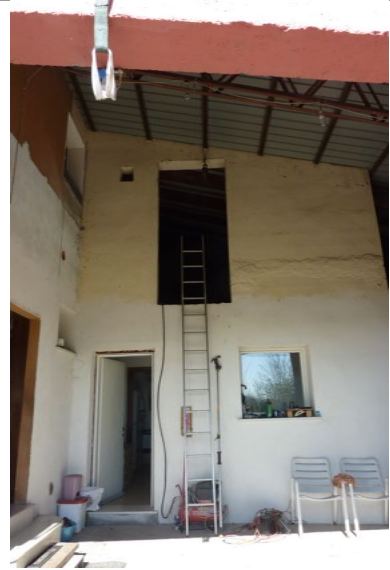
La sottoscritta, per questioni di sicurezza, non ha preso visione diretta della legnaia al piano primo. Infatti, per l'accesso si sarebbe dovuto usare una scala non idonea a garantire il suo uso nel rispetto dei dettami della normativa vigente, pertanto non si sono effettuate misurazioni di alcun tipo. Per lo stesso motivo, non si è effettuato l'accesso al soppalco ligneo, le cui dimensioni non sono state rilevate.

*accesso alla legnaia*

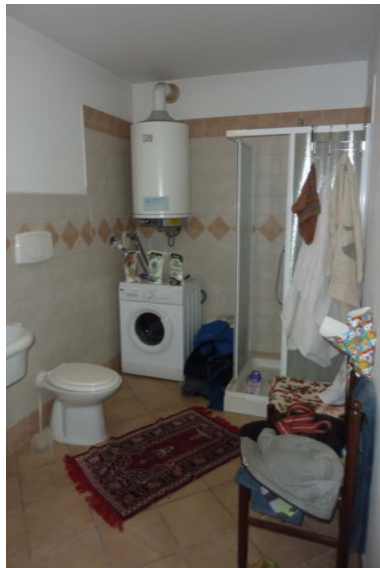
La pavimentazione della lavanderia e del w.c. è in grès porcellanato. Il w.c. presenta rivestimento in piastrelle non a tutta altezza, mentre la lavanderia ha pitture al civile. I serramenti sono rivestiti in legno e il riscaldamento è attraverso fan-coil. Le altezze rilevate al piano terra sono leggermente inferiori ai 2,60 m.

*w.c.*

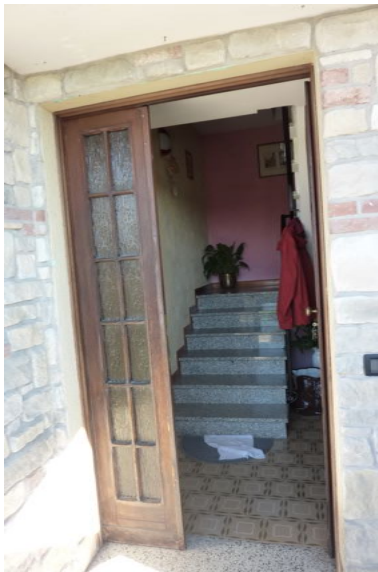
Il bene in oggetto risulta far parte di un fabbricato (che è stato riferito essere nato originariamente come monofamiliare) comprendente un'altra abitazione posta ai piani primo e secondo, con accessori e corte esclusivi di proprietà di terzi, estranei alla presente procedura esecutiva. Questa situazione determina l'esistenza di alcune promiscuità di un certo peso, tra le quali il fatto che alcune finestre, presenti lungo i lati sud e ovest, permettano la veduta direttamente sull'area di pertinenza esclusiva in capo e terzi.

*ingresso di terzi*

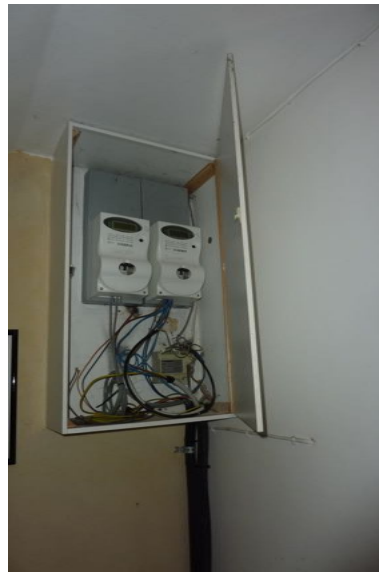
Inoltre, durante il sopralluogo è stato riferito e mostrato che gli impianti fognario, parte dell'idrico e parte dell'elettrico risultano attualmente ancora in comune con l'altra abitazione. Infatti, il contatore elettrico dell'unità abitativa in questione è posizionato accanto a quello dell'altra unità immobiliare ed è ubicato nell'ingresso di quest'ultima.

*contatori elettrici*
