**TRIBUNALE DI VICENZA**  
**SEZIONE ESECUZIONI IMMOBILIARI**  
**PROCEDURA N. 171/2024 RGE**

**ELABORATO PERITALE**

**Lotto n. 2 di 2**

Identificazione beni: Arzignano (VI), Via Salvadori n. snc

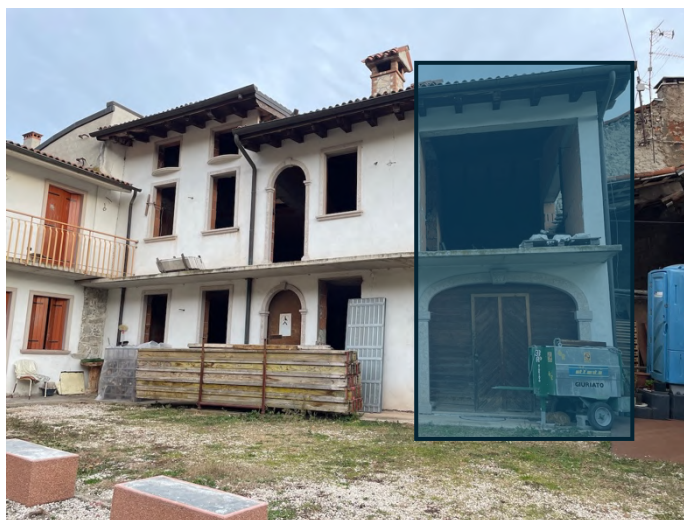
**Figura 7. Foto immobile – Esterno – vista dalla corte**

Si tratta di un immobile in corso di costruzione, in cui lo stato di manutenzione e conservazione del cantiere è buono anche se i piani primo e secondo non risultano in sicurezza per il rischio di caduta dall'alto non essendo tutelati da idoneo parapetto nelle zone a rischio caduta con dislivello superiore a 2 m.

L'immobile risulta di recente edificazione, con struttura in calcestruzzo armato e tamponamenti in laterizio, copertura con struttura in legno e coppi di copertura. La facciata è stata completata con la realizzazione degli intonaci e con la posa delle soglie di finestre e porte. All'interno sono state predisposte alcune tracce e predisposizioni per gli impianti. Il fabbricato, nella sua totalità, è edificato su mappali di proprietà dell'esecutata, ricostruendo i precedenti fabbricati presenti sull'attuale particella 735 ed in parte su mappali di terzi (mapp. 734). La suddivisione delle proprietà risulta, allo stato dei fatti, non praticabile, in quanto la porzione di mapp. 734 sub 3 posta al piano primo è accessibile solo dal mapp. 735 oggetto di esecuzione.
