TRIBUNALE DI VICENZA

PROCEDURA N. 15/2025 RGE

ELABORATO PERITALE

Ubicazione (pag. 8): Caldogno (VI), Via IV Novembre, 70

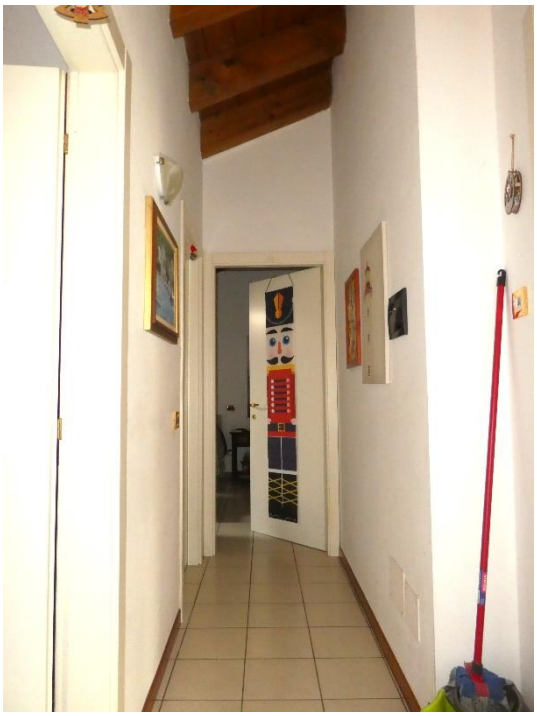
15. – Appartamento mappale 133 sub. 2 / 137 sub. 7: Corridoio e Bagno al piano Primo

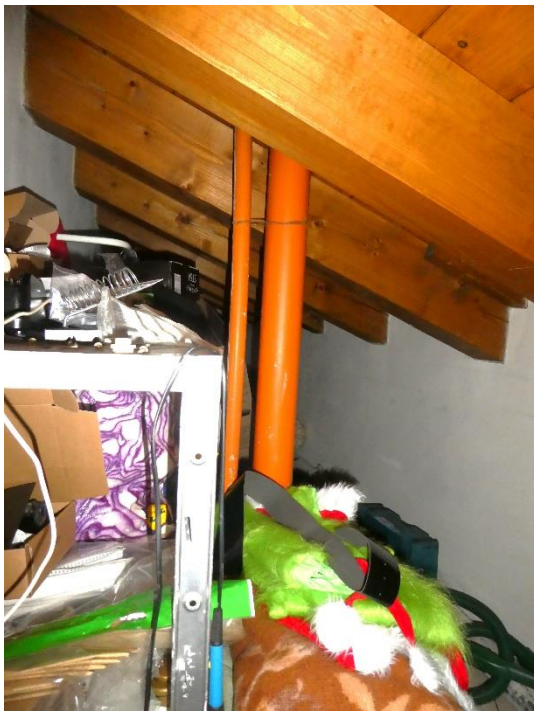
16. – Appartamento mappale 133 sub. 2 / 137 sub. 7: Intercapedine nel lato Nord del piano Primo

- per rimediare alla carenza di superficie finestrata nelle camere ed alle altezze minime dovute alla copertura inclinata, nell'ultimo progetto autorizzato sono stati previsti i seguenti accorgimenti:
  - realizzazione nel lato Nord di un'intercapedine "vuota" e di pareti con destinazione di "armadi a muro", per adeguare i locali con l'altezza media consentita e per non rendere abitabili le porzioni con altezze insufficienti;
  - le finestrature delle camere sono state previste con "finestre che danno su 'pozzi di luce'", probabilmente prevedendo aperture nella copertura lungo l'intercapedine nel lato Nord.

Riguardo la superficie finestrata delle camere, i "pozzi di luce" non sono stati realizzati, ed al loro posto sono stati installati due lucernari a soffitto (un lucernaio per camera), non sufficienti però per dotare i locali della minima superficie finestrata necessaria;
- eliminazione della parete divisoria tra bagno ed anti-bagno;
- diversa posizione del lucernario previsto nel locale bagno;
- mancata realizzazione del foro finestra circolare previsto nel vano scala al piano Primo;
- alcune differenze nella distribuzione interna delle pareti.

- e dovranno inoltre essere realizzate le previste "finestre che danno su 'pozzi di luce'", o in alternativa, previo consenso dell'amministrazione comunale, dovranno essere installati altri lucernari a soffitto, in modo di dotare le camere di adeguata superficie finestrata.
  Per i suddetti interventi, che dovranno essere eseguiti previa presentazione di pratica per autorizzazione edilizia, comprensivi di oneri per la sicurezza cantiere e smaltimento del materiale di risulta alle pubbliche discariche, si prevede un costo ipotizzato di tondi **Euro 20.000,00** (salvo eventuali imprevisti di verifica strutturale durante i lavori).
