TRIBUNALE DI VICENZA

PROCEDURA N. 15/2025 RGE

ELABORATO PERITALE

Lotto n. 2 (di n. 5 Lotti)

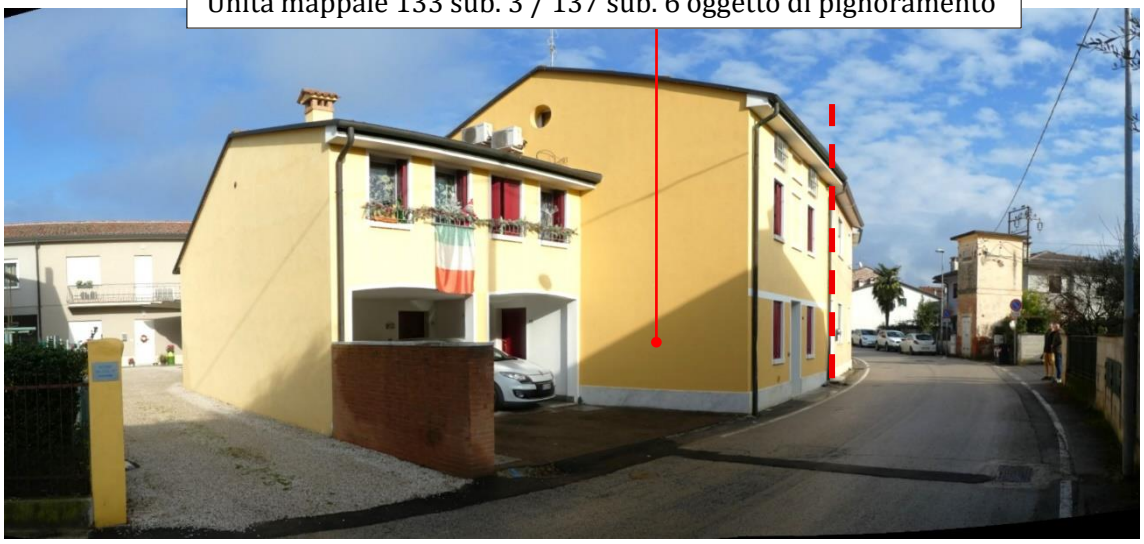
2. – Fabbricato mappale 133-137 – lato Sud/Ovest fronte Via IV Novembre

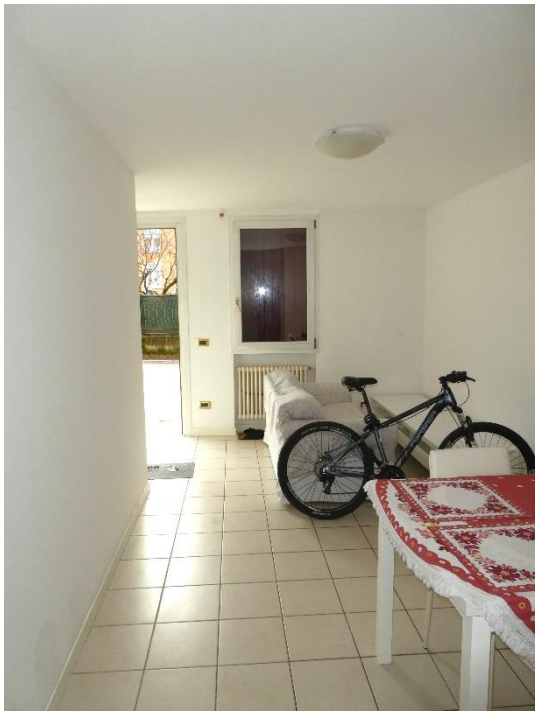
7. – Appartamento mappale 133 sub. 3 / 137 sub. 6: Soggiorno al piano Terra

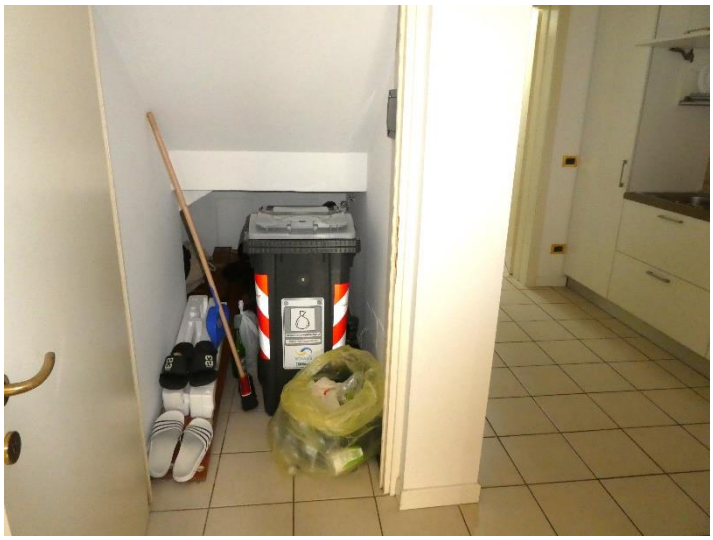
10. – Appartamento mappale 133 sub. 2 / 137 sub. 7: Sottoscala
