**Esecuzione Immobiliare N. 237/2022**

| <b>RAPPORTO DI VALUTAZIONE IMMOBILIARE</b> |

**EDIFICI AD USO INDUSTRIALE, attualmente dismessi,  
con area esterna di pertinenza  
siti in Via Oliero di Sotto n.42/A a Valstagna (VI)**

*Tecnico incaricato: Arch. Agostino Tempestilli*

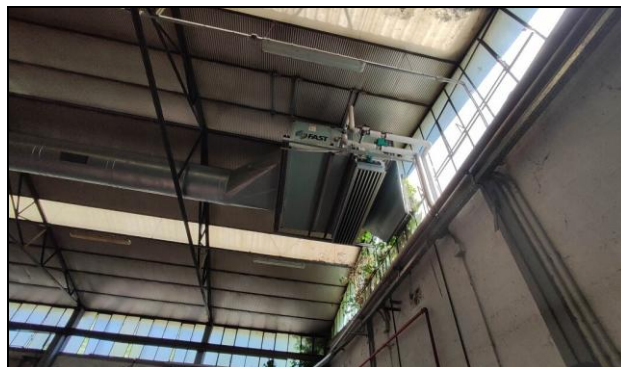
Su ogni campata è ancora presente la tubazione relativa all'impianto di riscaldamento ad aria dell'ambiente mediante aerotermini collegati alle suddette tubazioni. Una centrale termica, ormai non più funzionante, era stata posizionata al pianoterra del blocco uffici in adiacenza del capannone principale - immobile A. L'impianto di riscaldamento è totalmente da rifare viste le attuali condizioni di grave degrado.

*Impianti termici dismessi*

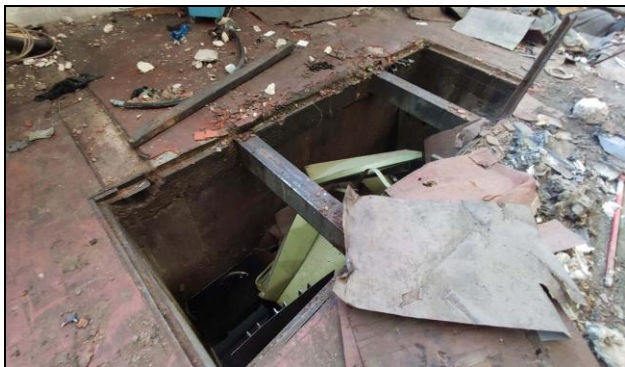
*Vasche interrate piena di rifiuti speciali*

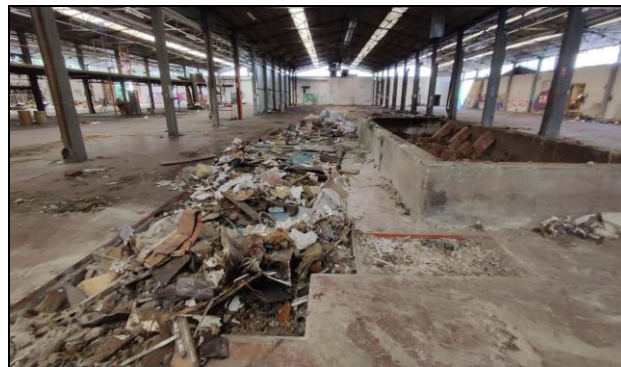
*Rifiuti di vario genere all'interno*

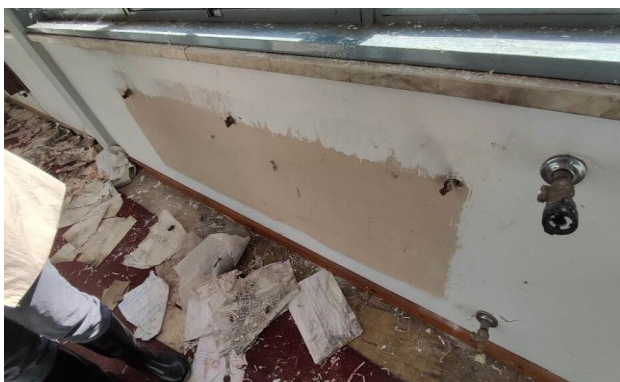
Si evidenzia che tutte le stanze sono state oggetto di atti di devastazione e furti (vedasi foto delle pagine seguenti) da parte di ignoti con molte parti di arredo ed impianti asportati. Tutto il controsoffitto è stato asportato come anche diversi ventilconvettori. I mobili sono stati smontati e distrutti. Sono stati demoliti parapetti della scala, asportate le porte dei bagni ed imbrattati con vernice i vetri esterni. Inoltre sono presenti diverse macchie di infiltrazione di acqua sul solaio del piano primo e su alcune pareti esterne.

*Uffici piano primo - ventilconvettori asportati*

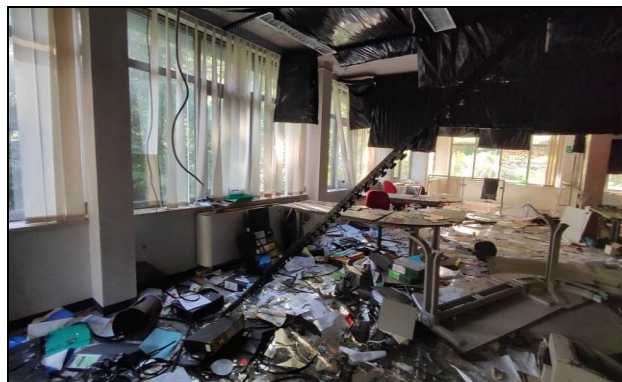
*Uffici piano primo - controsoffitti asportati*

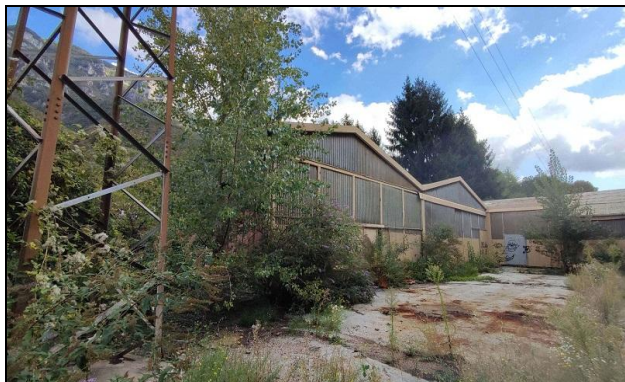
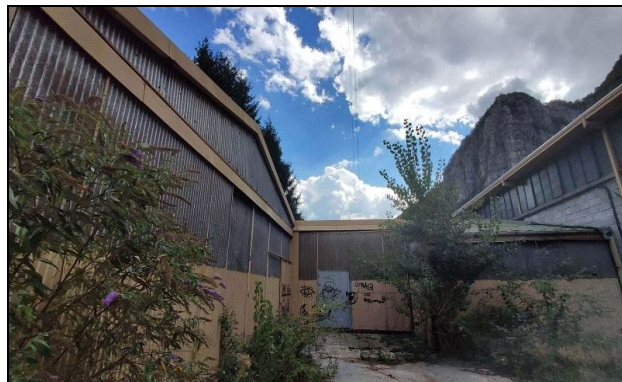
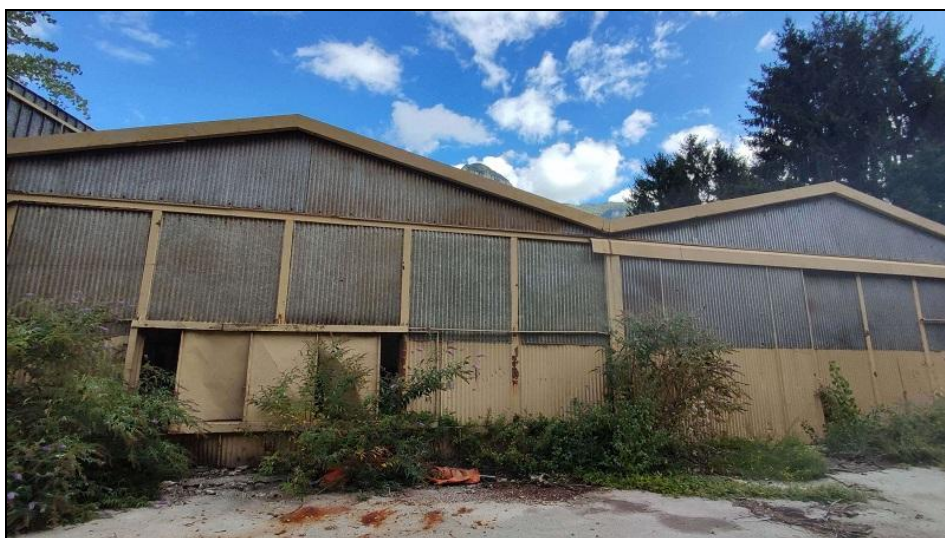
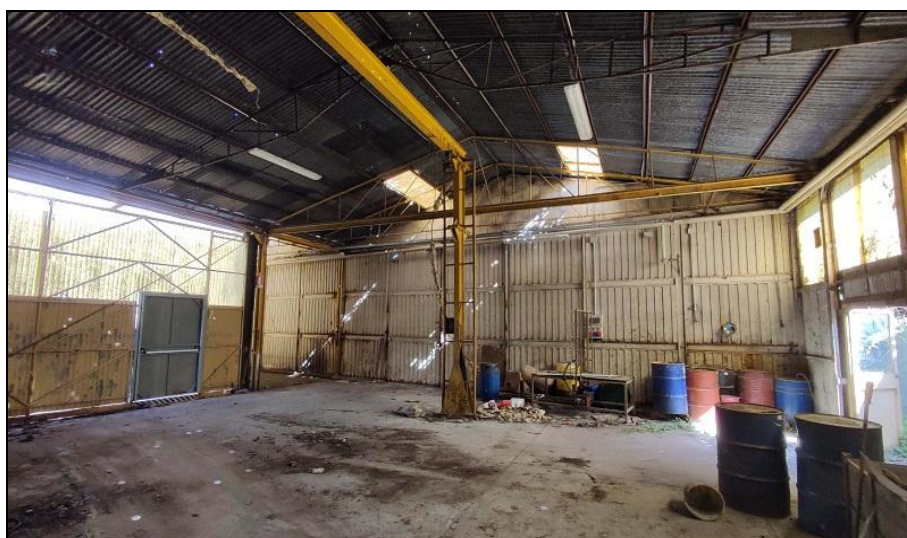
Anche questo immobile è stato oggetto di atti di devastazione (vedasi foto delle pagine seguenti) da parte di ignoti con molte parti asportate. Si evidenzia che in diverse parti dell'immobile in questione sono depositati rifiuti speciali, sia liquidi che solidi, che in polvere. Da una analisi visiva, anche da parte di tecnici specializzati, si deduce che debbano essere necessariamente smaltiti con procedure speciali nel rispetto delle prescrizioni di legge

**Lo stato di manutenzione complessivo dell'immobile è da considerarsi molto scarso e degradato.**

*Vista esterna immobile E*

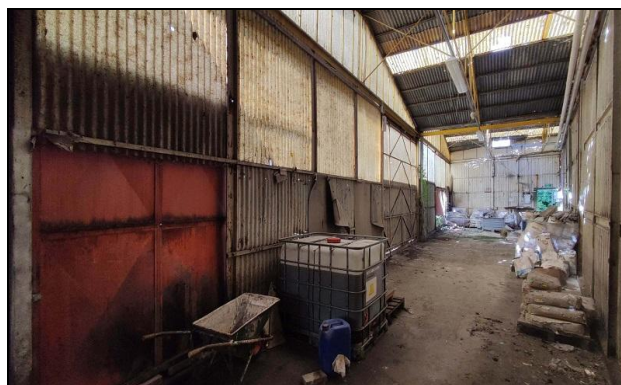
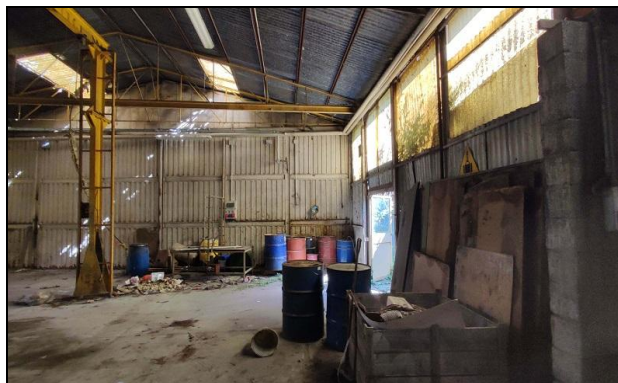
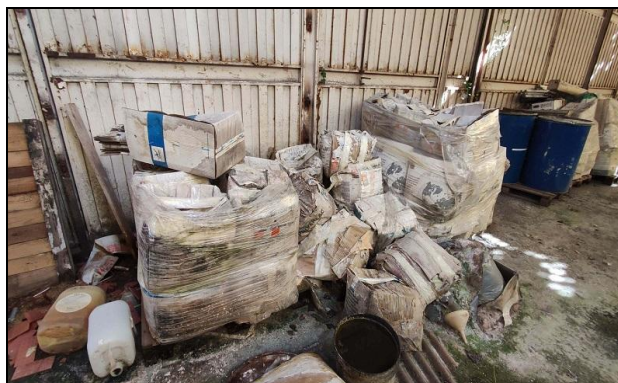
*Vista interna immobile E – con rifiuti abbandonati*

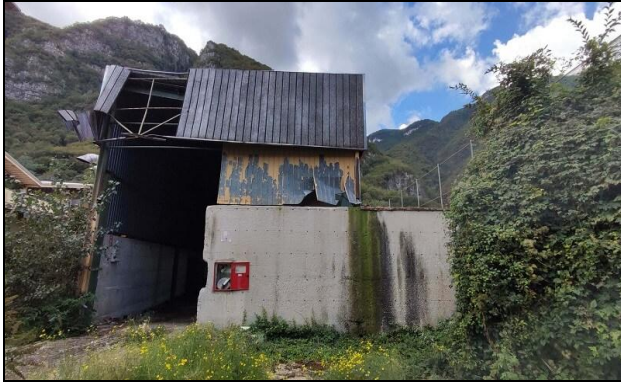
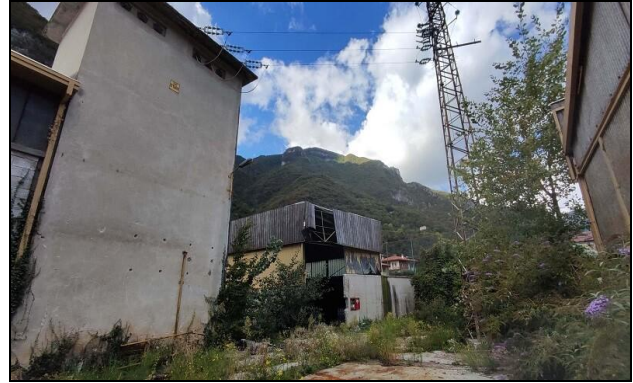
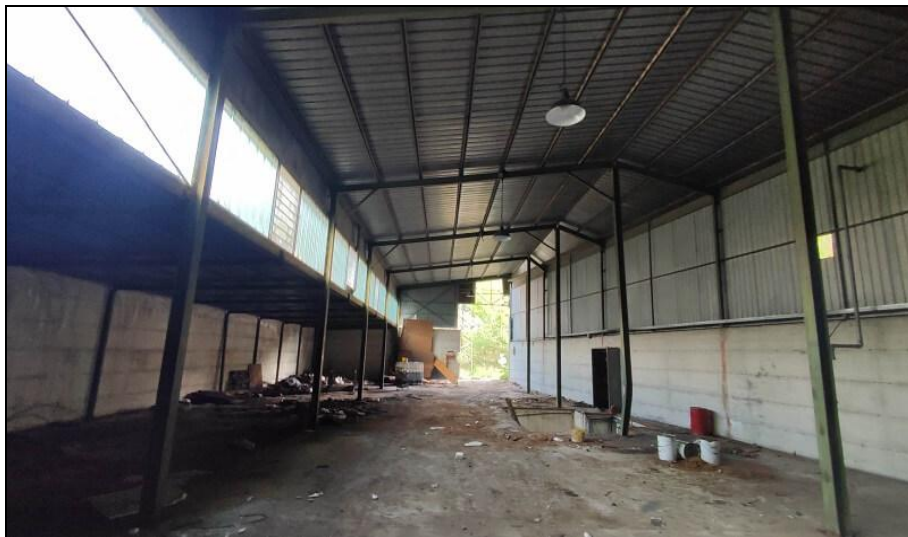
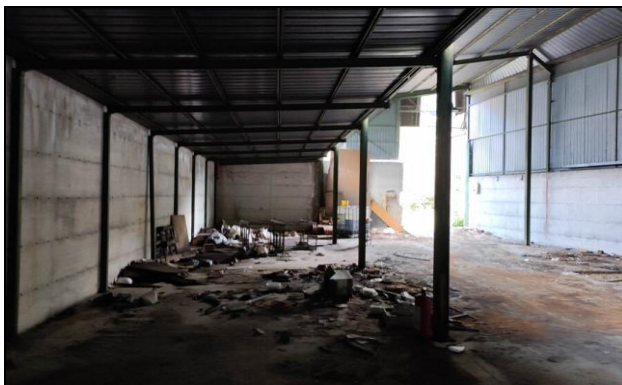
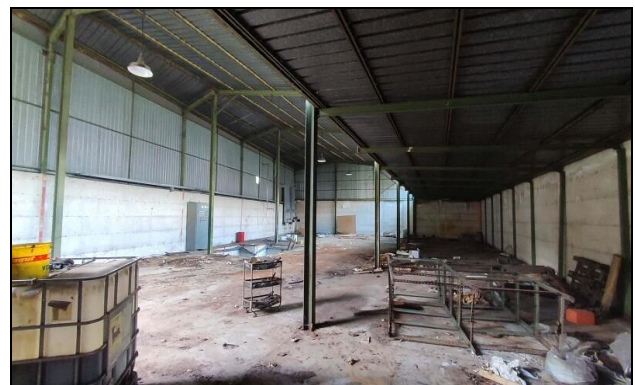
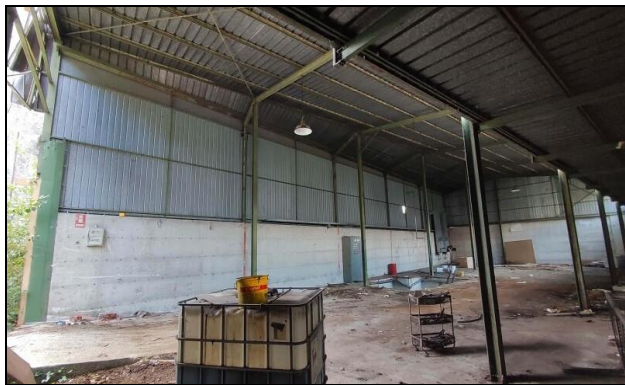
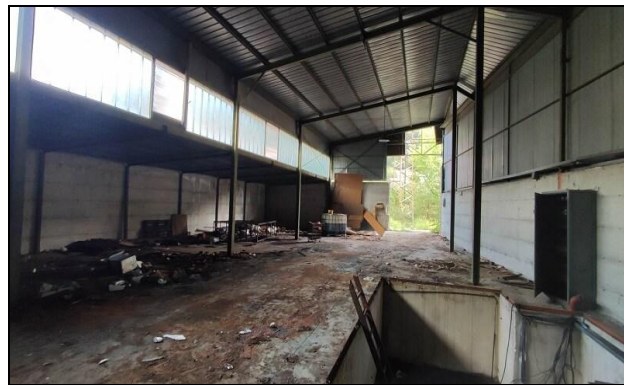
Anche questo immobile è stato oggetto di atti di devastazione (vedasi foto delle pagine seguenti) da parte di ignoti con molte parti asportate, compresi gli impianti. Parte del tetto risulta distrutto. Si evidenzia che in diverse parti dell'immobile in questione sono depositati rifiuti speciali, sia liquidi che solidi. Da una analisi visiva, anche da parte di tecnici specializzati, si deduce che debbano essere necessariamente smaltiti con procedure speciali nel rispetto delle prescrizioni di legge.

**Lo stato di manutenzione complessivo dell'immobile è da considerarsi molto scarso e degradato.**

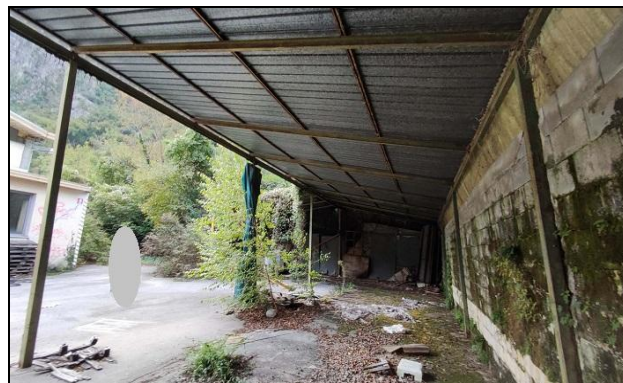
Trattasi di una tettoia costruita, in appoggio al muro del confine nord-ovest, con struttura metallica e copertura in lastre di lamiera metallica. Tale costruzione è stata realizzata senza alcun titolo abilitativo e pertanto risulta abusiva. Attualmente parte del muro, sotto la tettoia, a confine lato nord e realizzato in blocchi di cemento, risulta crollato. Parte della suddetta tettoia, da una prima analisi visiva, risulta in condizioni precarie. Si prevede che tale costruzione venga demolita.

*Tettoia confine nord-ovest*

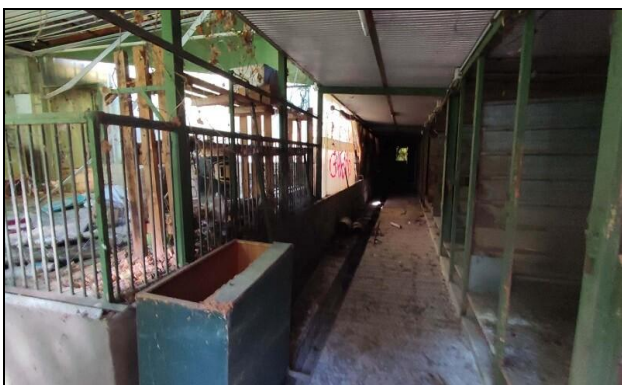
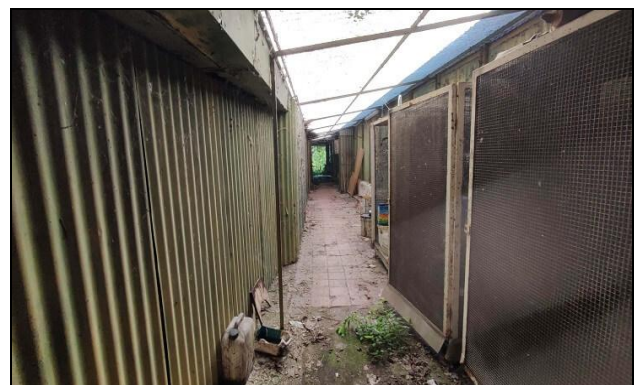
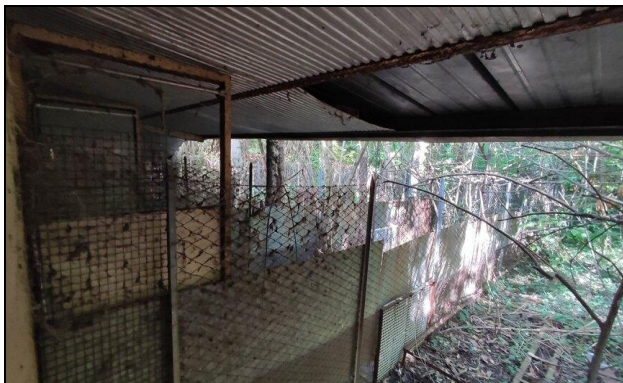
Negli anni, attorno e nelle vicinanze del canile, sono state realizzate, in economia e non autorizzate, diverse tettoie con strutture metalliche e lamiera. Attualmente, sia il canile che le tettoie e strutture limitrofe sono in parte crollati e comunque sono in condizioni statiche molto scarse e precarie. Inoltre, a seguito dello stato di abbandono, tali strutture sono state "invase" e ricoperte da molte vegetazione spontanea al punto tale che anche l'accessibilità a buona parte di tali costruzioni risulta impossibile.

*Canile lato est*

Viste lo stato di manutenzione e visto che buona arte di tali costruzioni risultano abusive si ritiene che debbano essere demolite a spese del futuro acquirente.

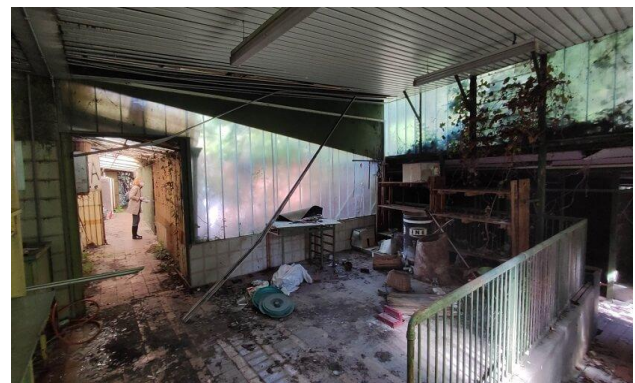
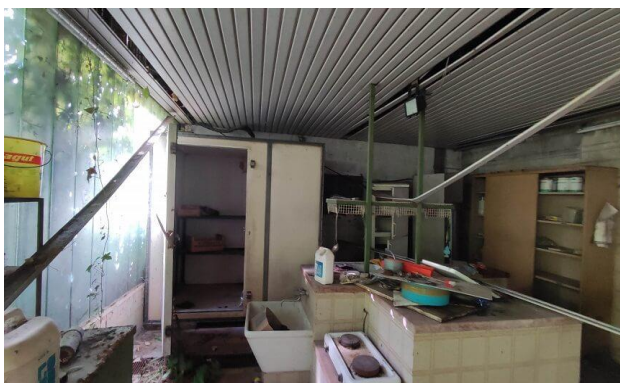
*Tettoie vicino il canile lato est*

*Tettoia precaria lato sud-est*
